臺北市立西松高級中學
校園中庭(雅苑、賦園)鋪面改善工程

樹木移除計畫書

申請單位：臺北市立西松高級中學

中華民國 114 年 12 月

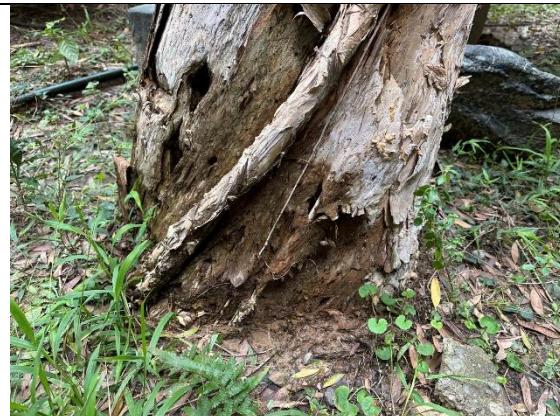
編號 4 白千層

基部腐朽、主幹破損

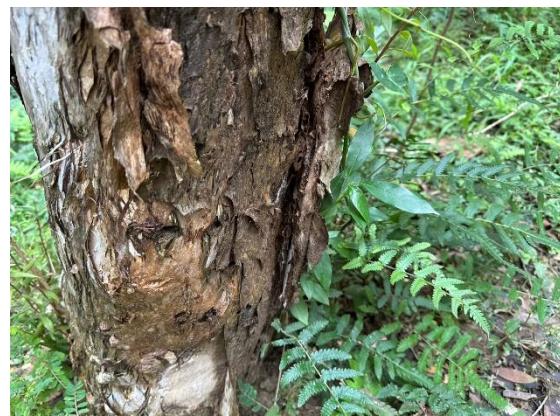
編號 5 白千層

基部腐朽

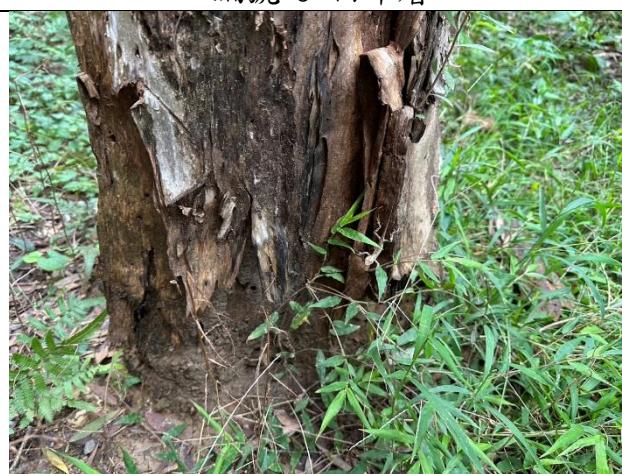
編號 6 白千層

基部腐朽、主幹破損

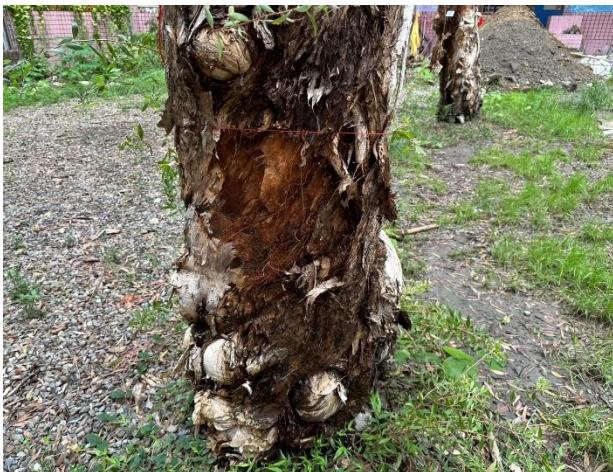
編號 7 白千層

主幹破損

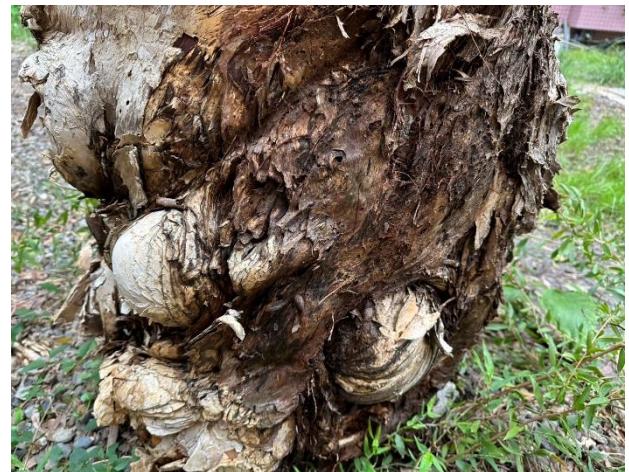
主幹破損

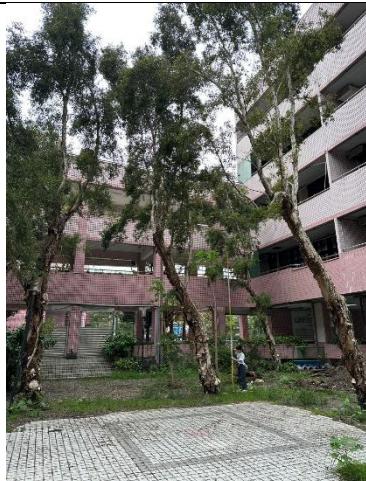
編號 8 白千層

樹體傾斜

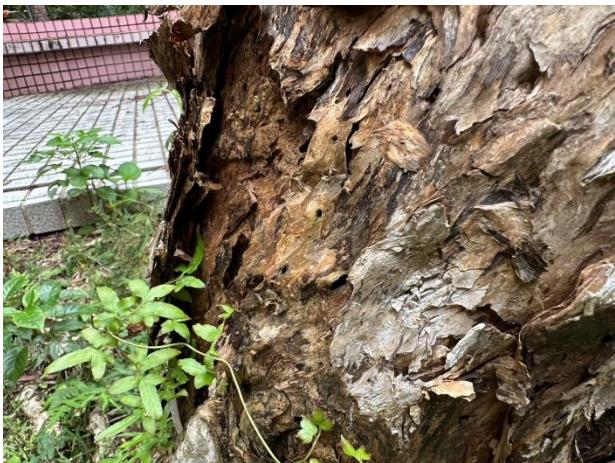
編號 10 白千層

基部腐朽、主幹破損

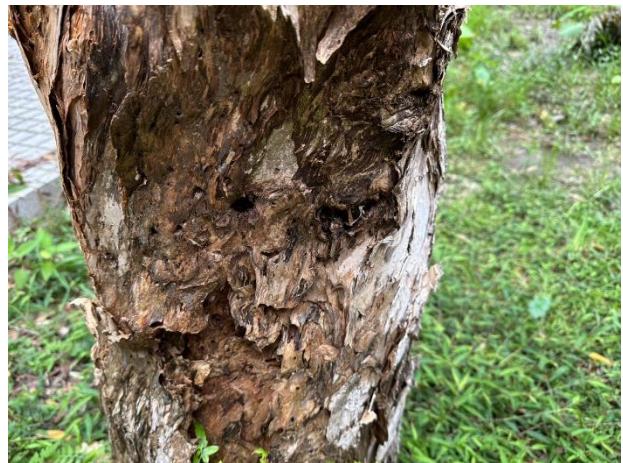
基部腐朽

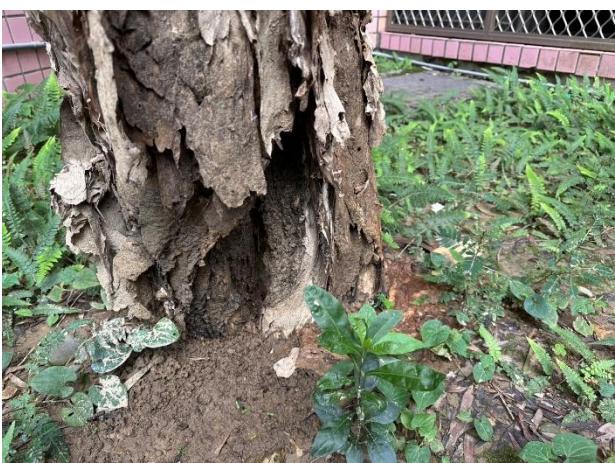
編號 11 白千層

主幹腐朽形成樹洞

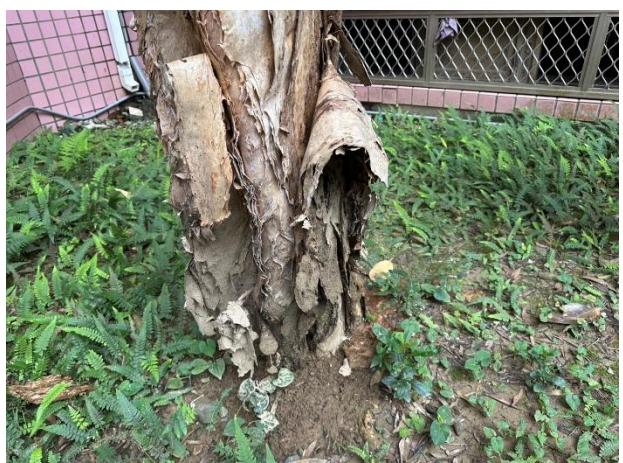
主幹腐朽形成樹洞

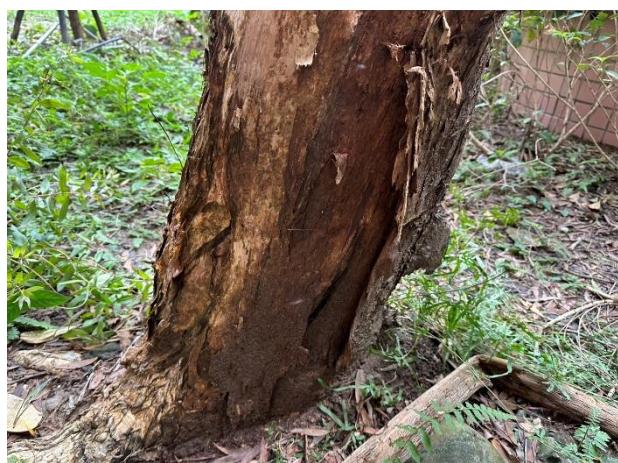
編號 12 白千層

基部腐朽、白蟻蟻

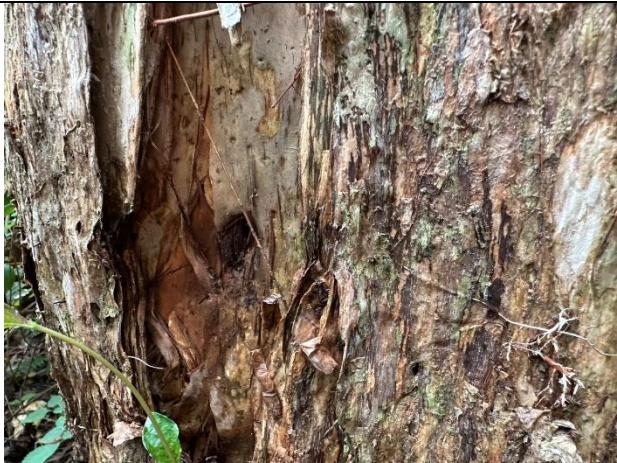
編號 13 白千層

主幹腐朽

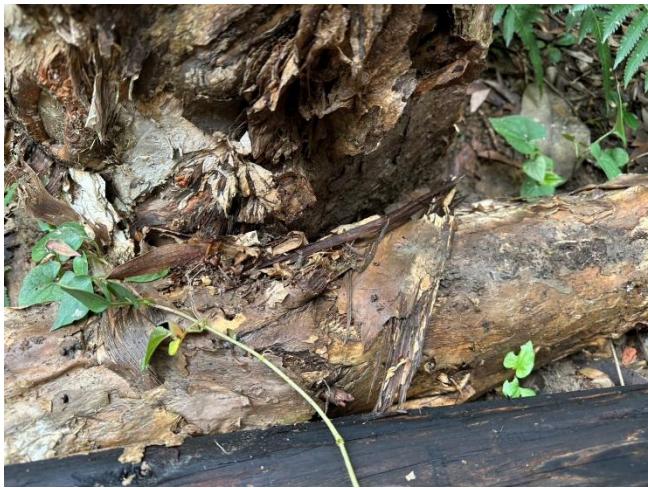
編號 14 白千層

基部腐朽、主幹破損

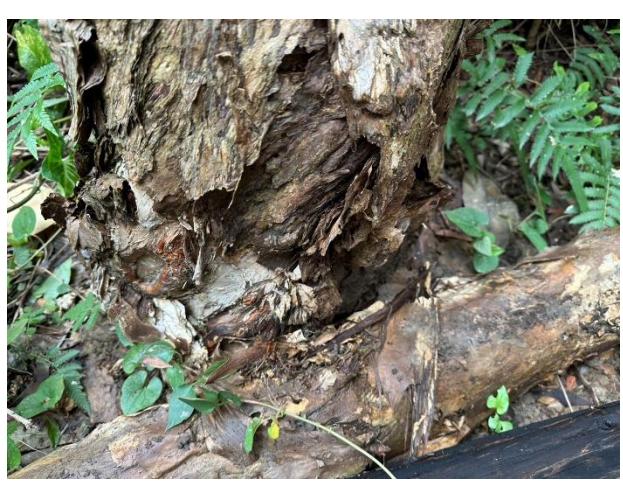
基部腐朽、主幹破損
