臺北市立西松高級中學  
校園中庭(雅苑、賦園)鋪面改善工程

樹木移除計畫書

申 請 單 位：臺北市立西松高級中學

中 華 民 國 114 年 04 月

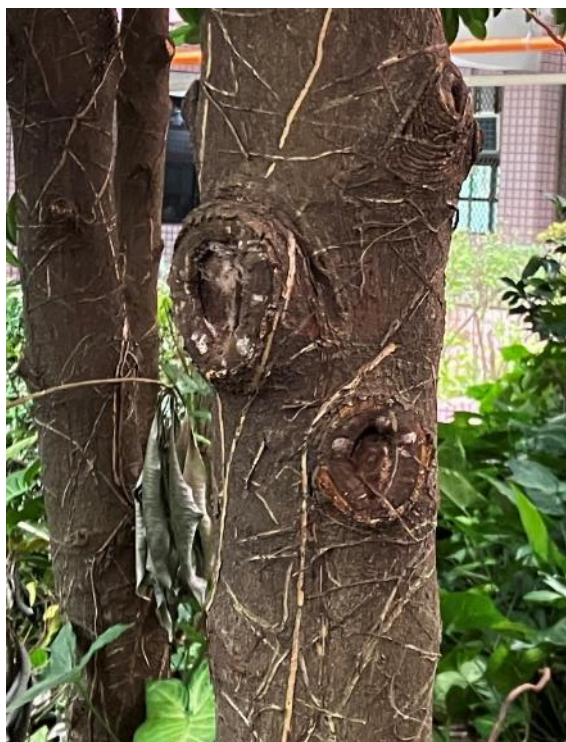
編號 5 福木

主幹腐朽

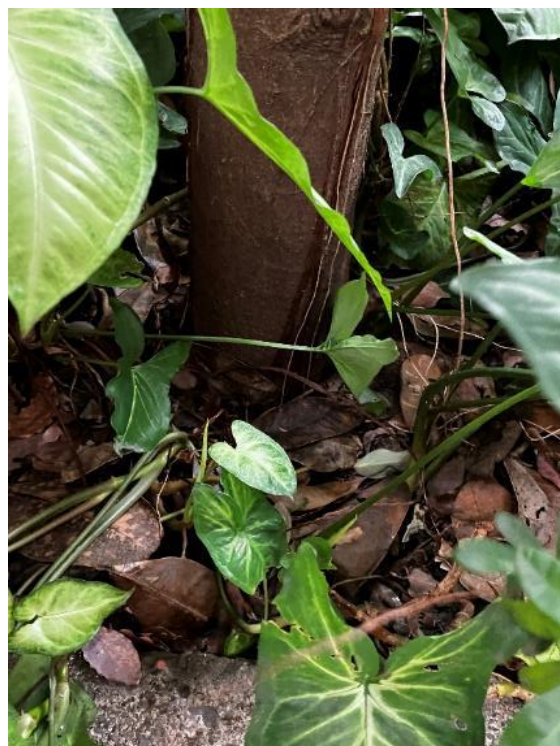
浮根

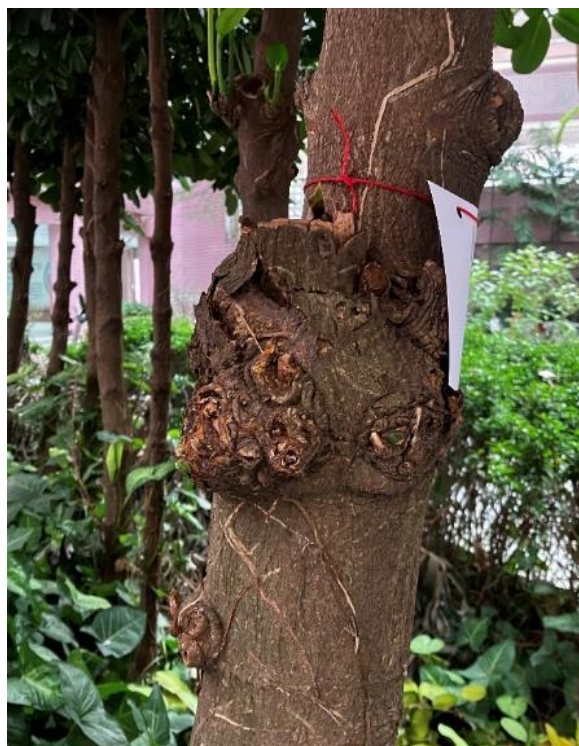
編號 6 福木

主幹腐朽

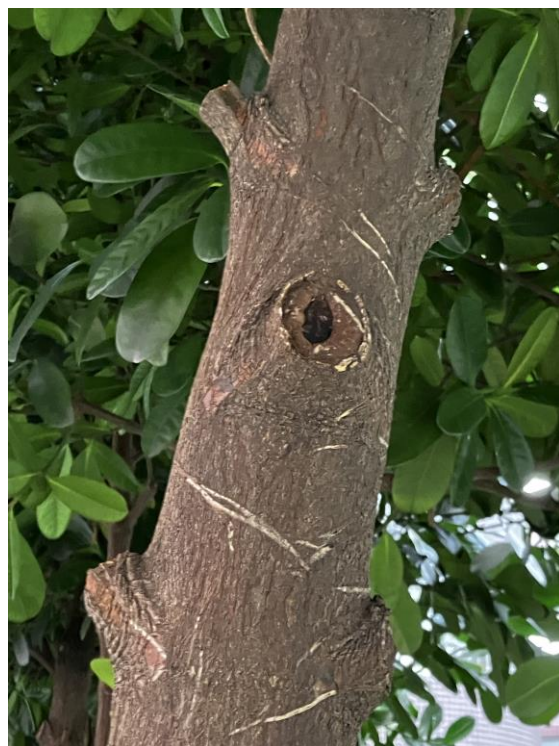
主幹腐朽

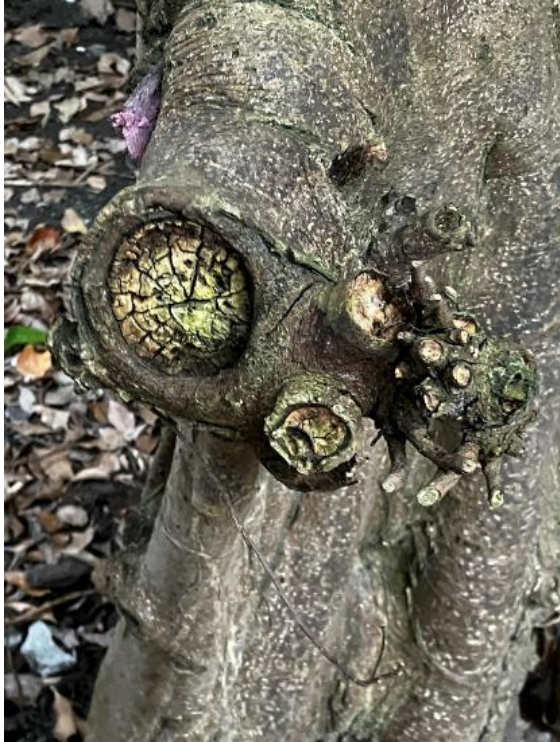
編號 12 榕樹

主幹腐朽

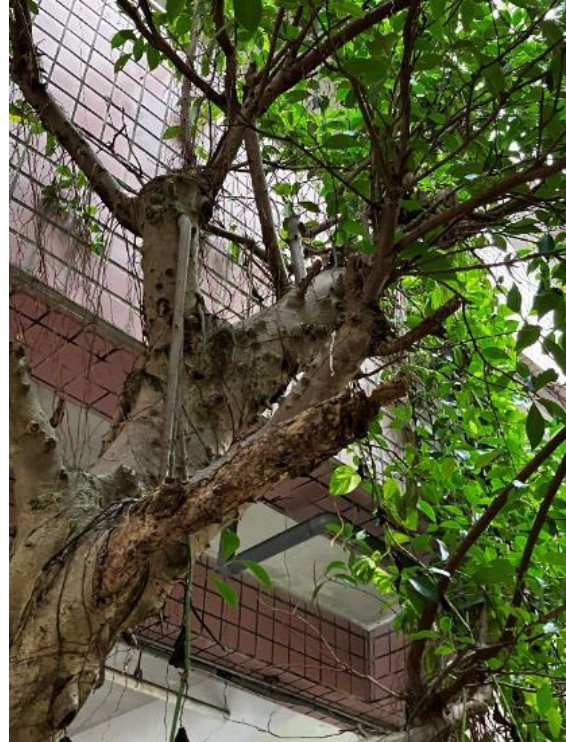
枝幹腐朽、樹體結構不良

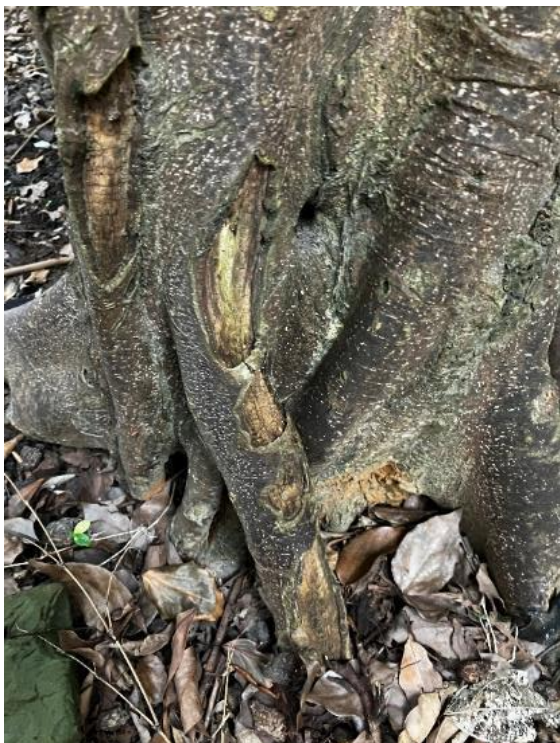
樹根破損

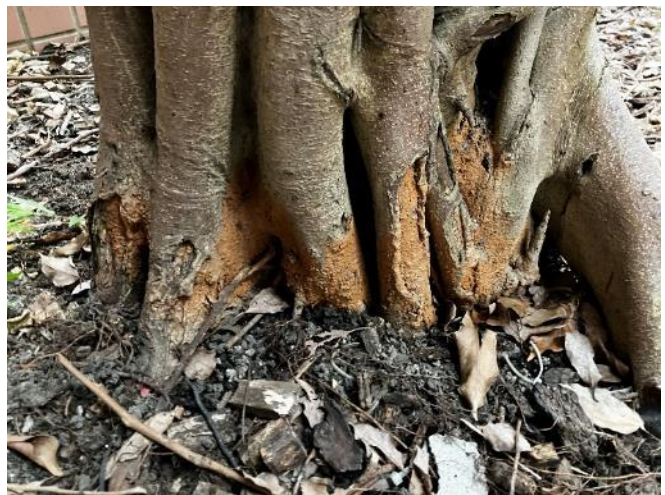
基部腐朽

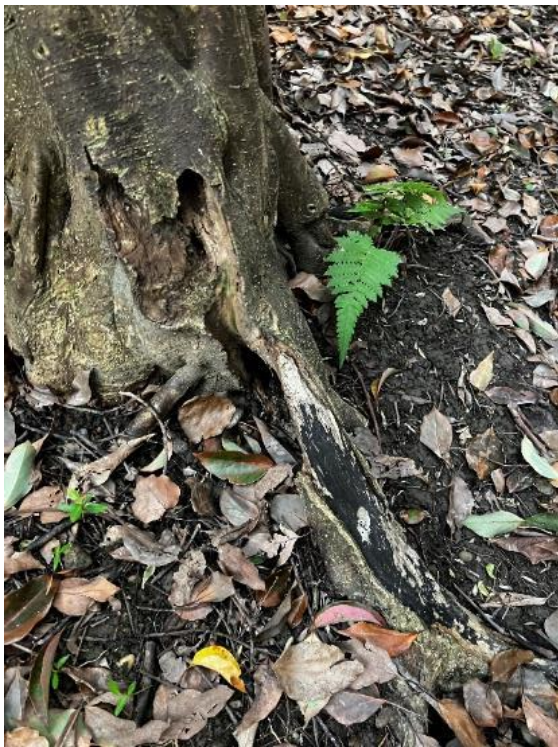
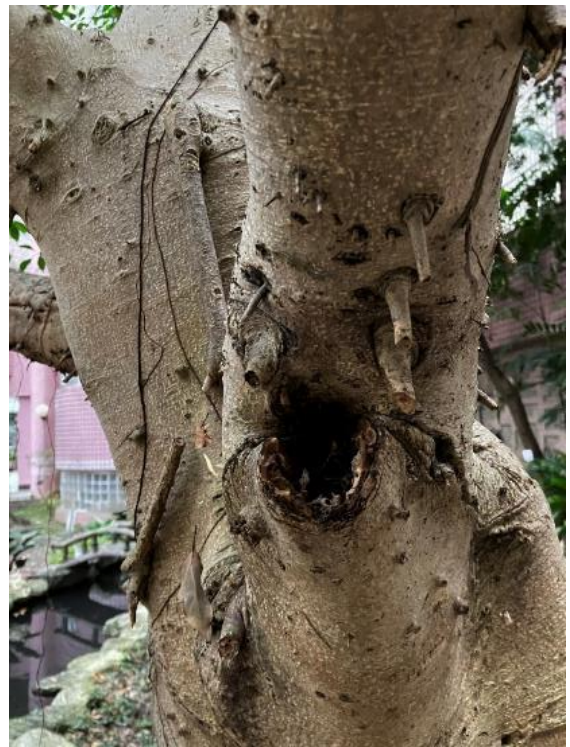
編號 14 榕樹

基部腐朽、修剪傷口未癒合形成樹洞、主幹破損

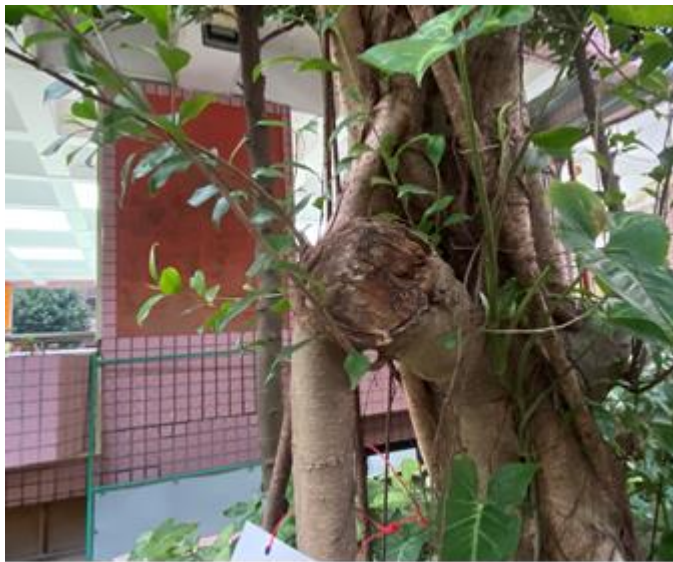
編號 19 榕樹

傷口腐朽

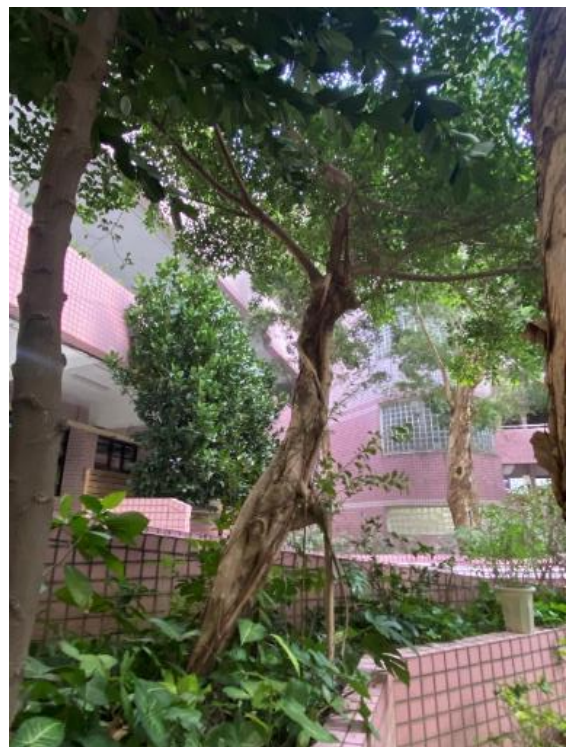
樹冠傾斜

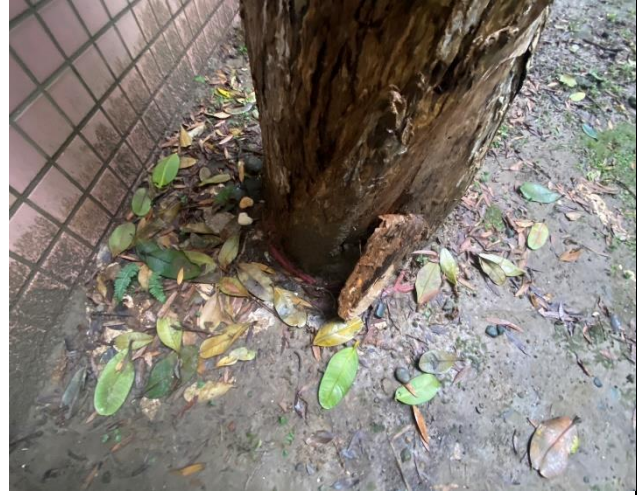
編號 20 白千層

樹皮剝落、土球內塑膠繩未移除

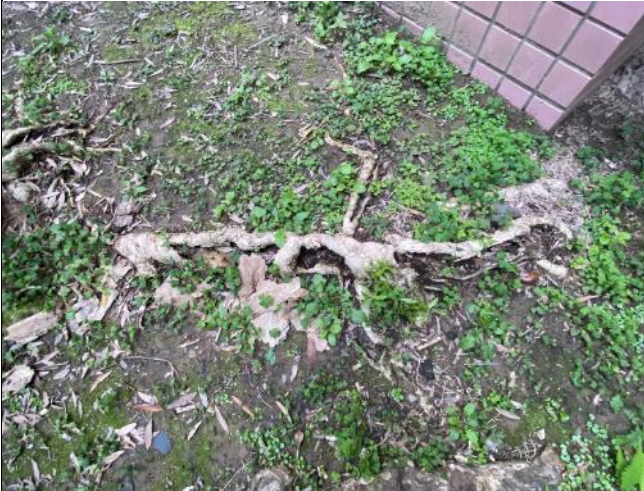
編號 21 白千層

根系破損

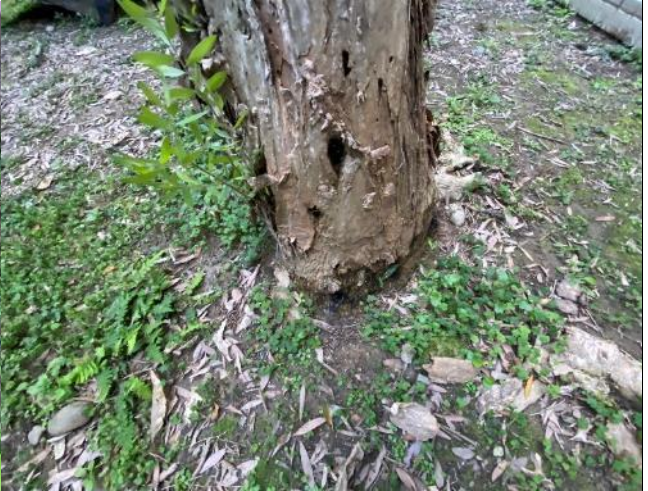
主幹傷口腐朽

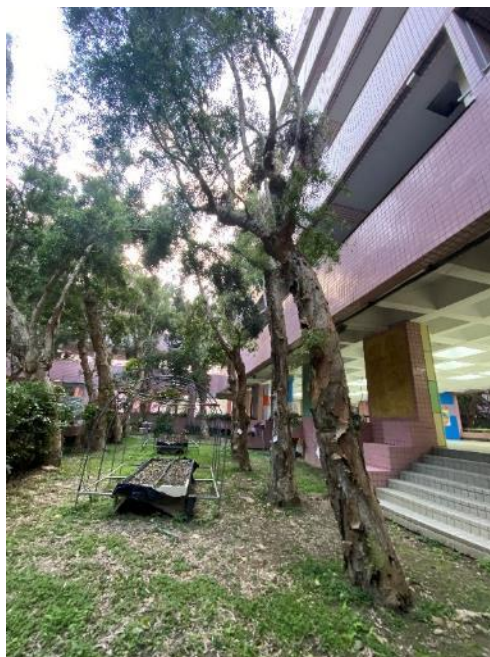
樹木於出入口阻礙動線，樹體傾斜

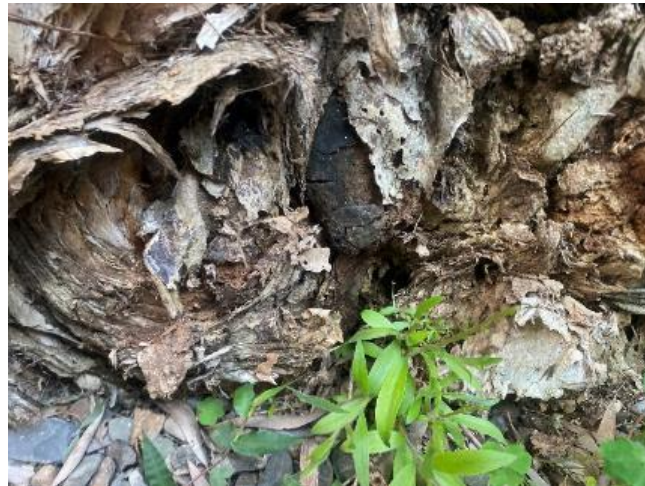
編號 25 白千層

基部腐朽

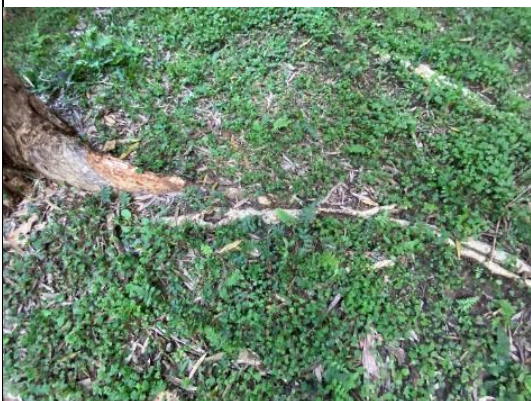
編號 33 白千層

根部破損

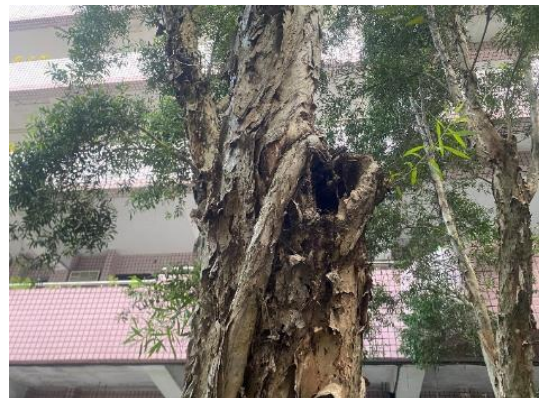
主幹腐朽形成樹洞

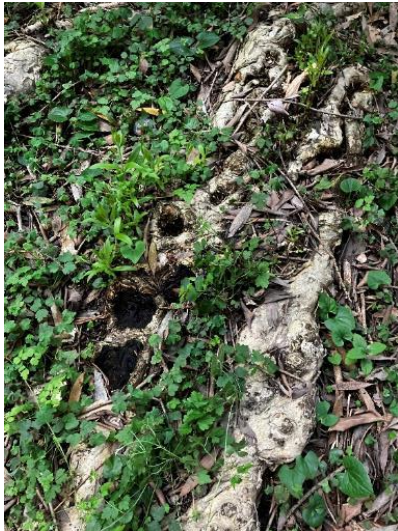
編號 52 白千層

浮根、根系損傷

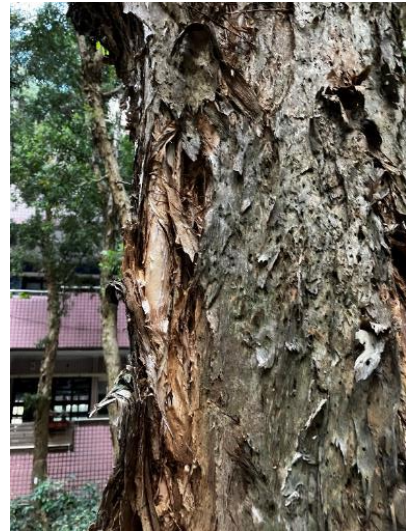
氣根纏繞

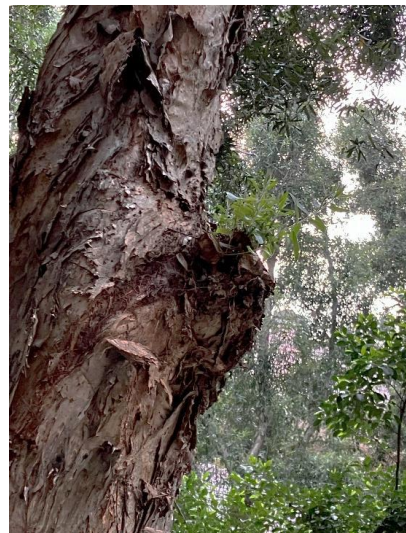
主枝破損
