臺北市立西松高級中學  
校園中庭(雅苑、賦園)鋪面改善工程

樹木移除計畫書

申 請 單 位：臺北市立西松高級中學

中 華 民 國 114 年 04 月

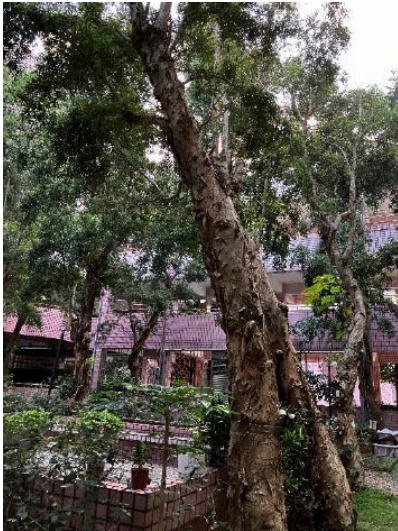
編號 38 白千層

樹體傾斜及腐朽

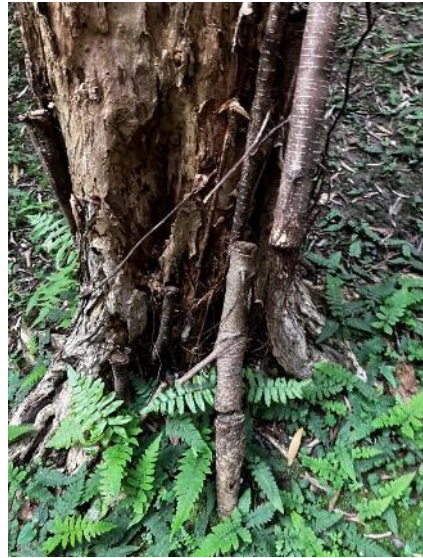
主幹大面積腐朽缺損

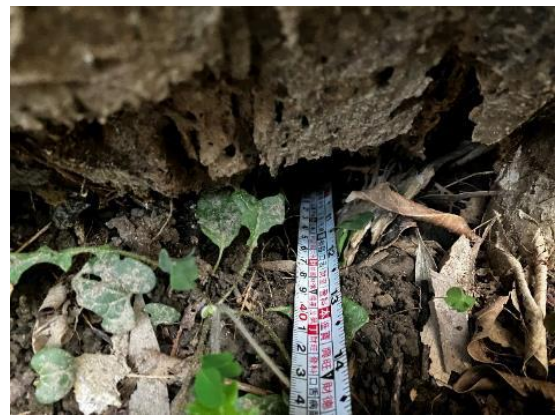
主幹、基部腐朽空洞

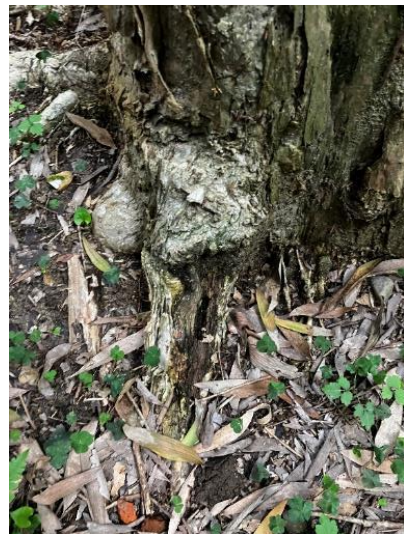
基部腐朽、浮根
