臺北市立西松高級中學
校園中庭(雅苑、賦園)鋪面改善工程

樹木移除計畫書

申請單位：臺北市立西松高級中學

中華民國 114 年 12 月

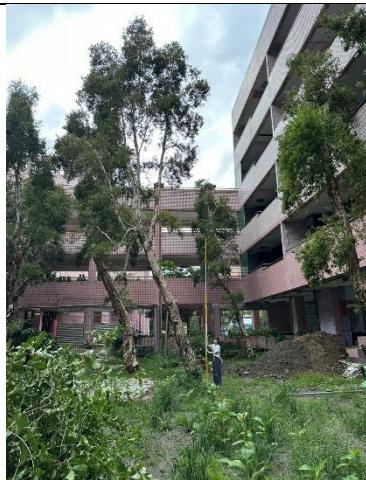
編號 9 白千層

樹體傾斜

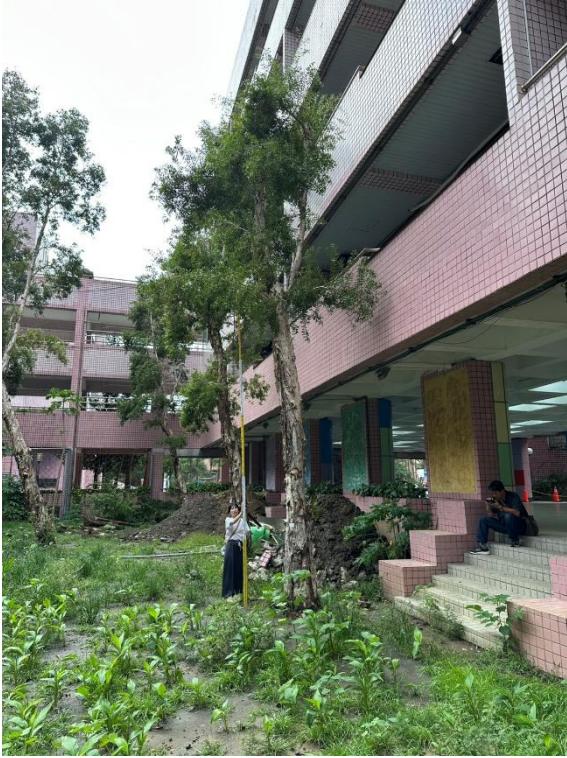
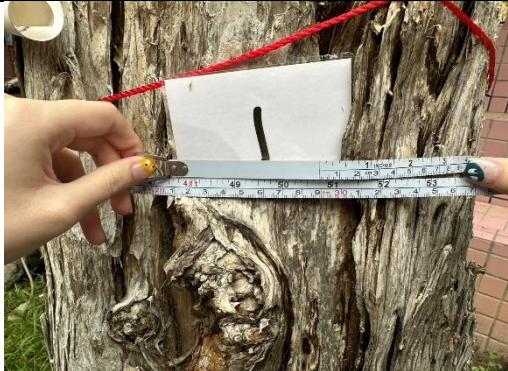
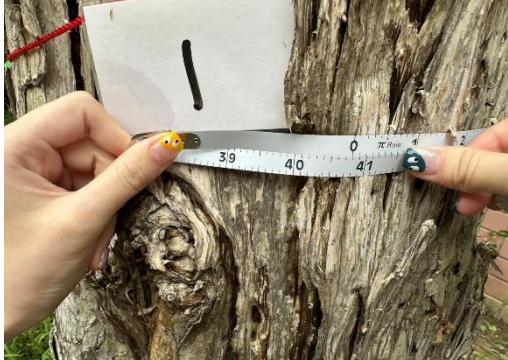
生長狀況描述	西松高中校園中庭內，主幹、側枝、基部腐朽。				
填表日期	1141030	填表人	呂亞璇

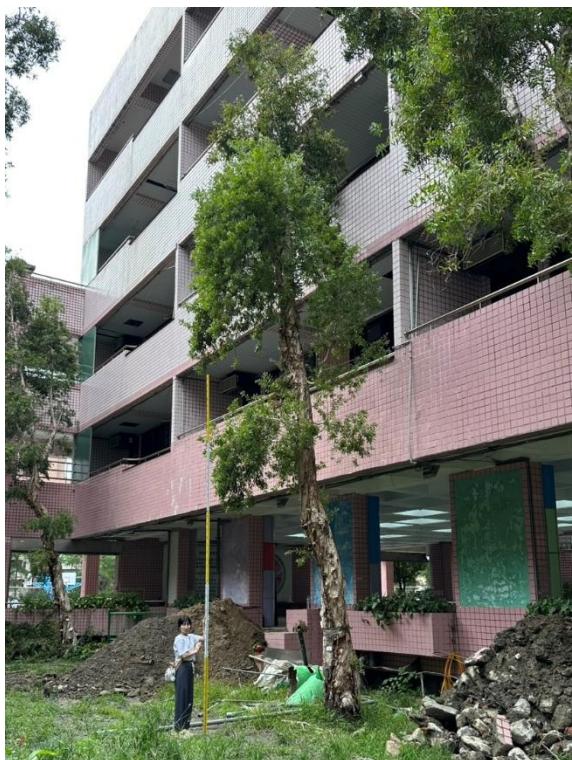
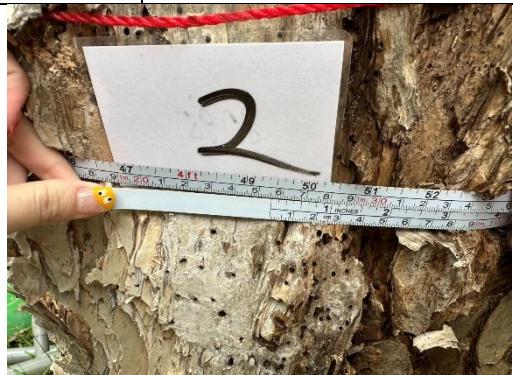
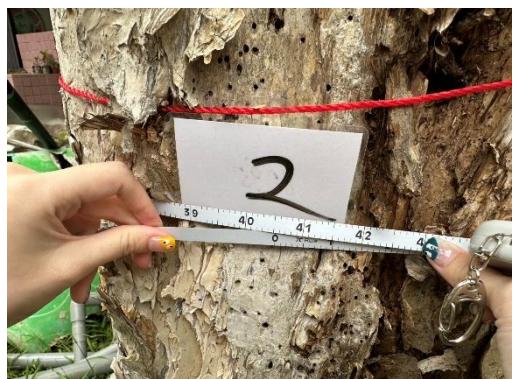
生長狀況描述	西松高中校園中庭內，主幹、側枝、基部腐朽。					
填表日期	1141030	填表人	呂亞璇

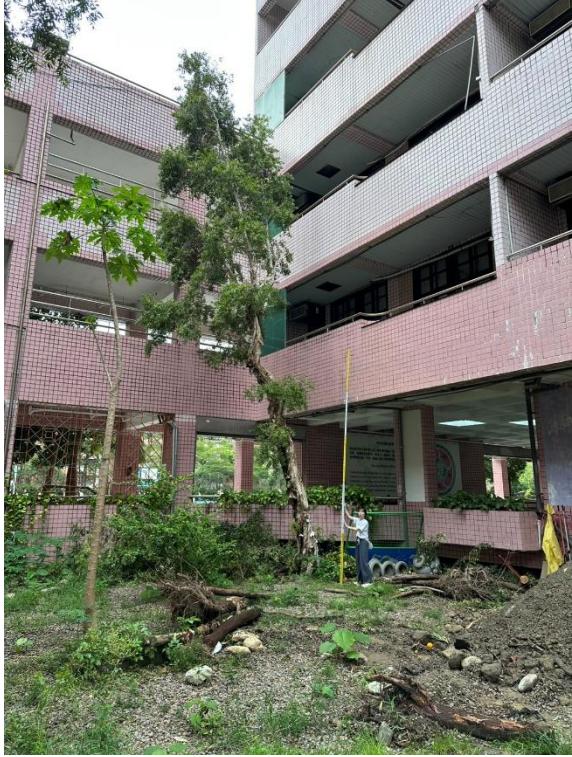
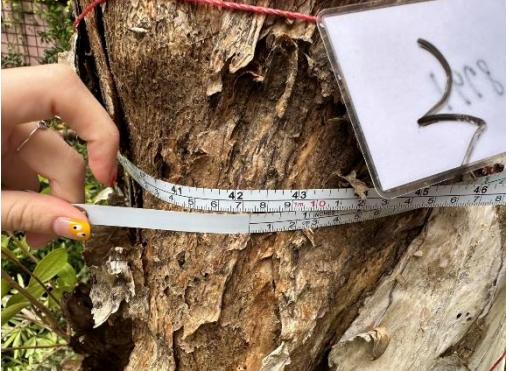
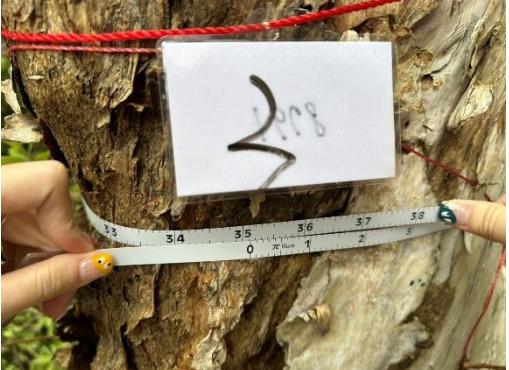
生長狀況 描述	西松高中校園中庭內，主幹、側枝、基部腐朽，白螞蟻道。					
填表日期	1141030	填表人	呂亞璇

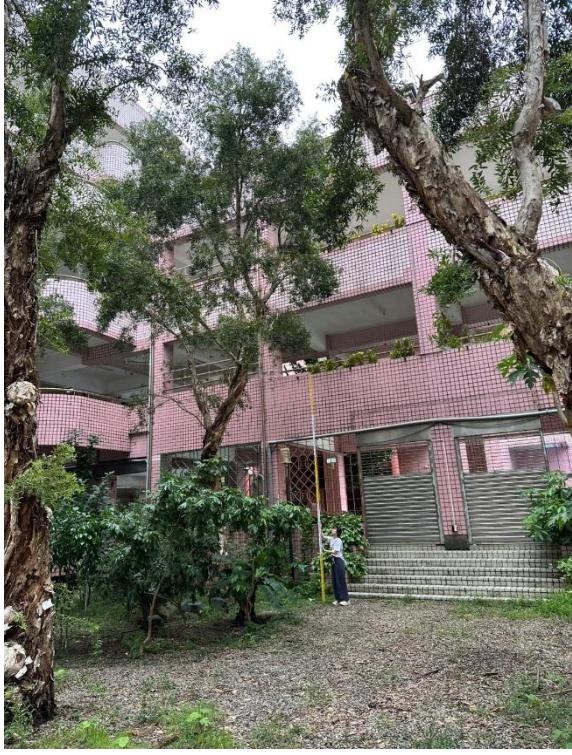
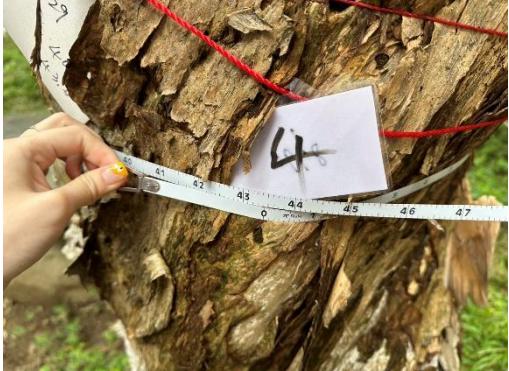
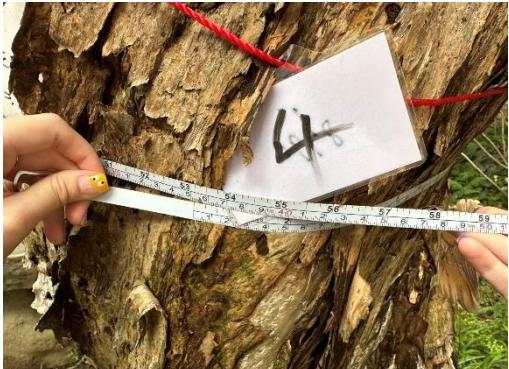
生長狀況 描述	西松高中校園中庭內，主幹受損、基部腐朽形成空洞。							
填表日期	1141030	填表人	呂亞璇

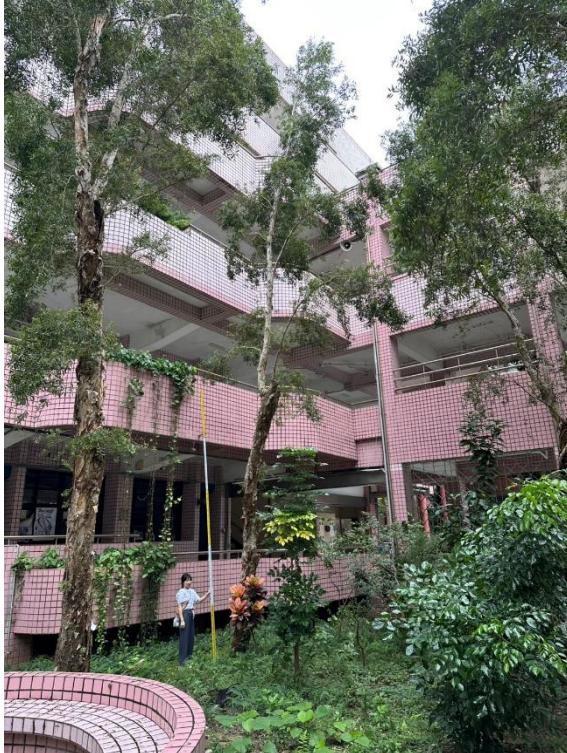
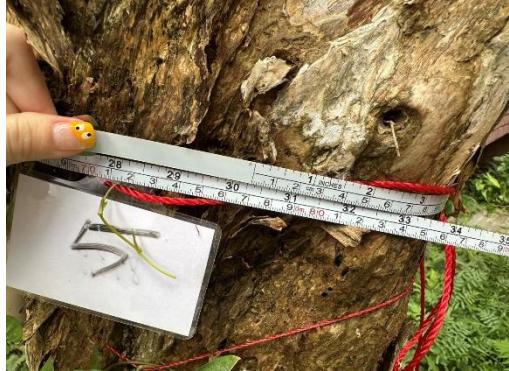
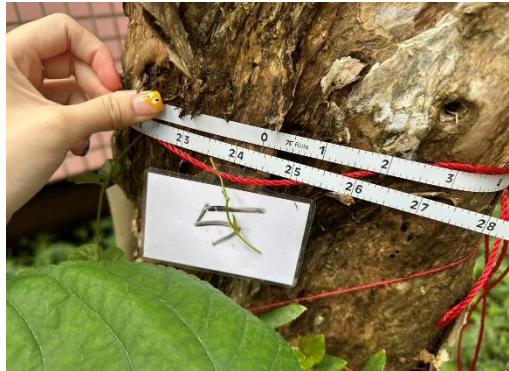
生長狀況 描述	西松高中校園中庭內，主幹受損、基部腐朽。					
填表日期	1141030	填表人	呂亞璇

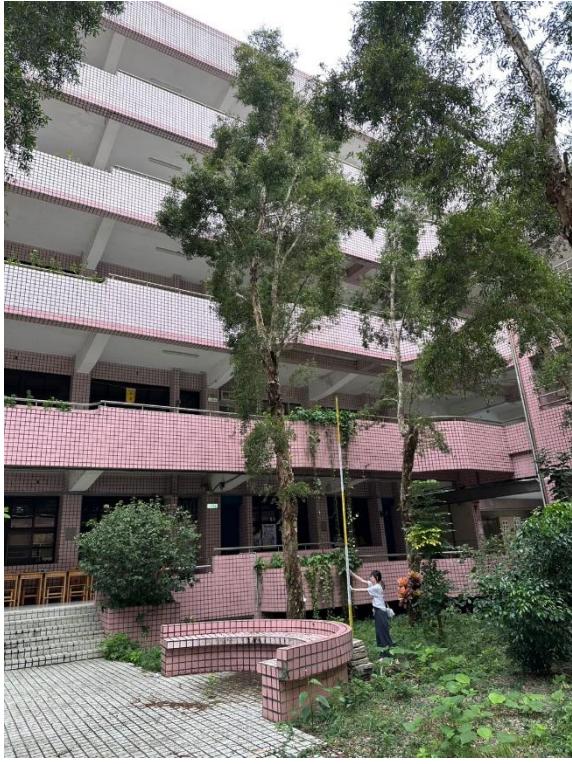
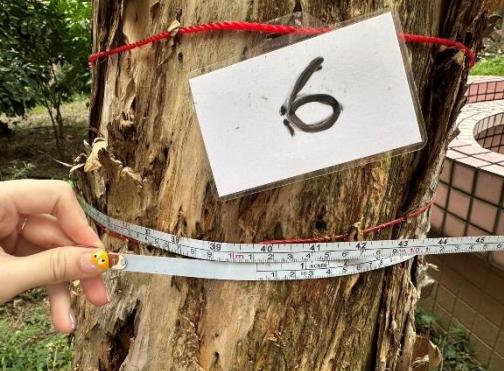
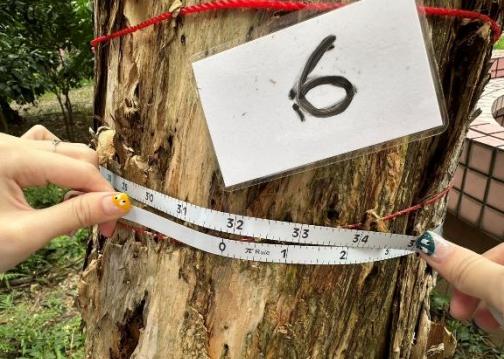
生長狀況 描述	西松高中校園中庭內，主幹受損、基部腐朽。					
填表日期	1141030	填表人	呂亞璇

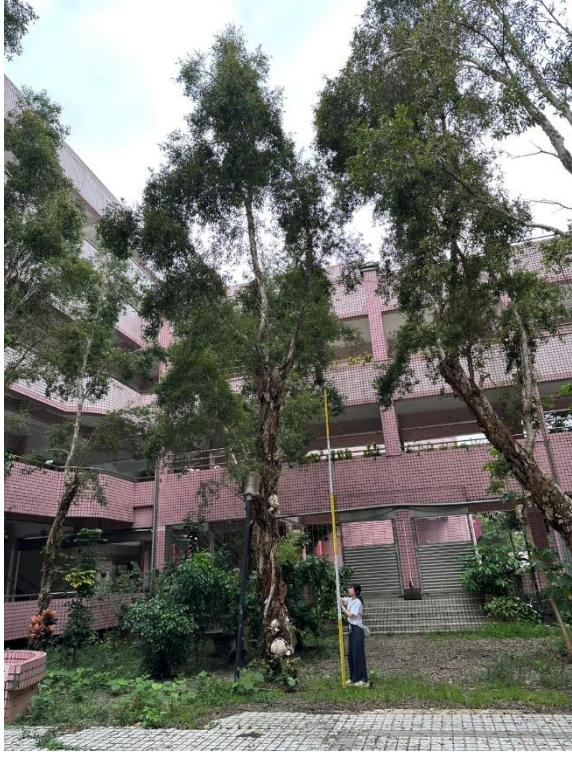
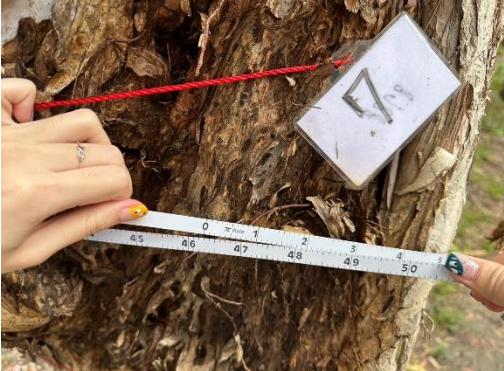
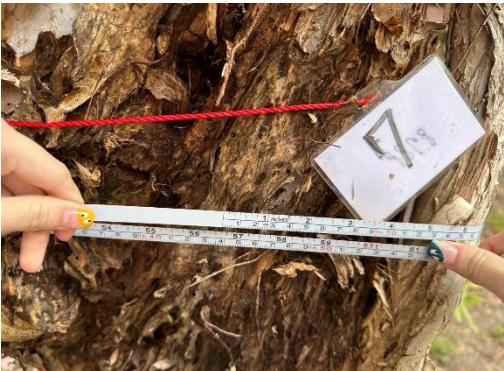
生長狀況 描述	西松高中校園中庭內，主幹受損、基部腐朽形成空洞。				
填表日期	1141030	填表人	呂亞璇

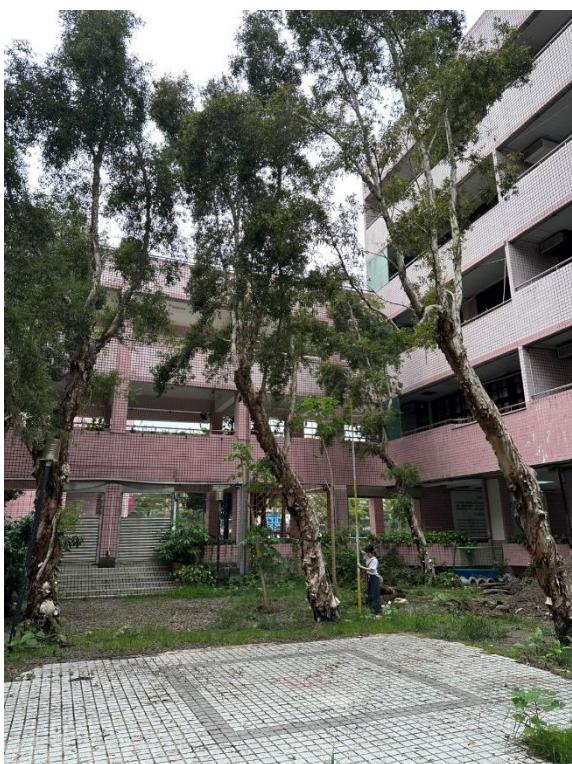
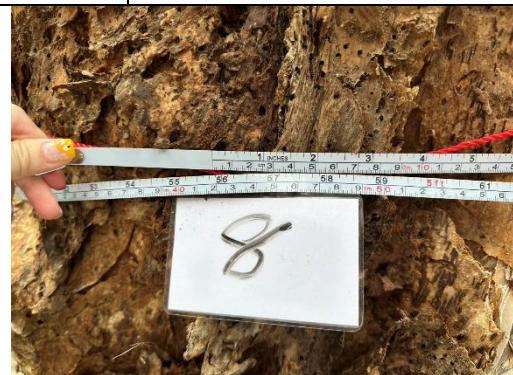
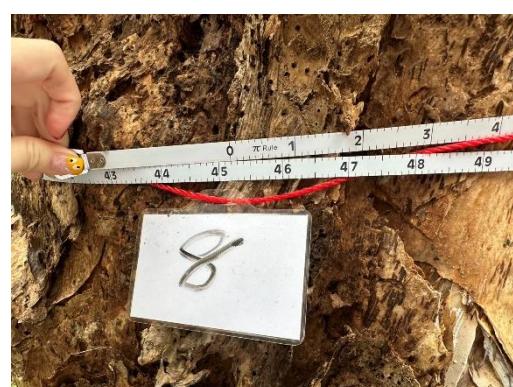
生長狀況描述	西松高中校園中庭內，主幹樹體傾斜損傷及腐朽。					
填表日期	1141030	填表人	呂亞璇

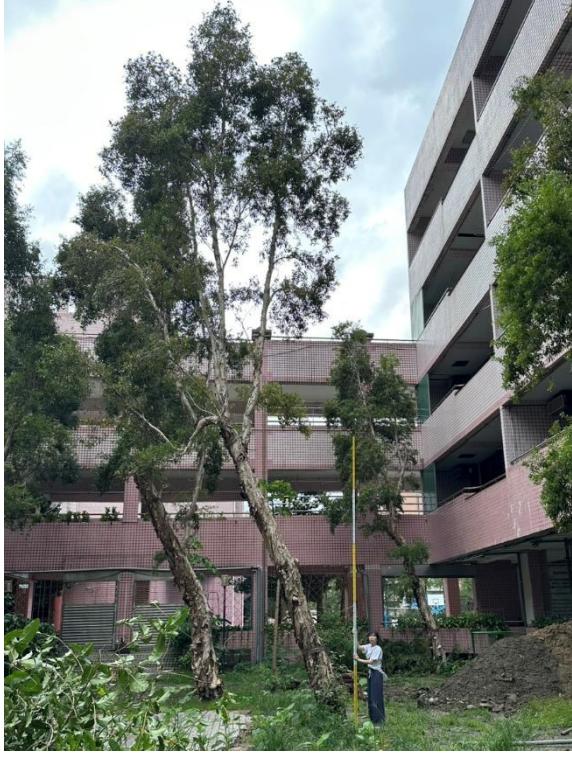
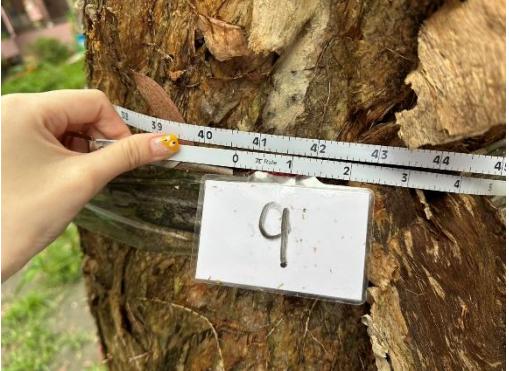
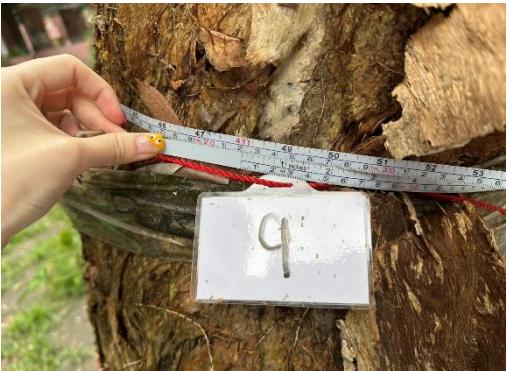
生長狀況 描述	西松高中校園中庭內，主幹樹體傾斜損傷及腐朽。					
填表日期	1141030	填表人	呂亞璇

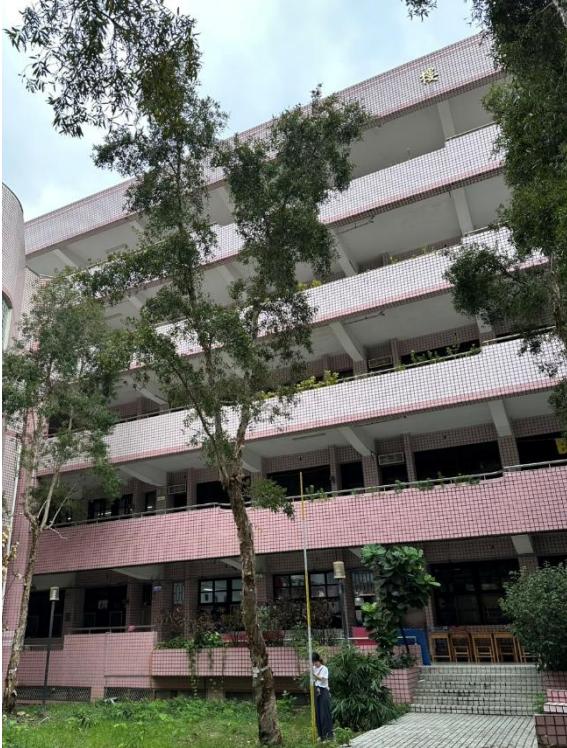
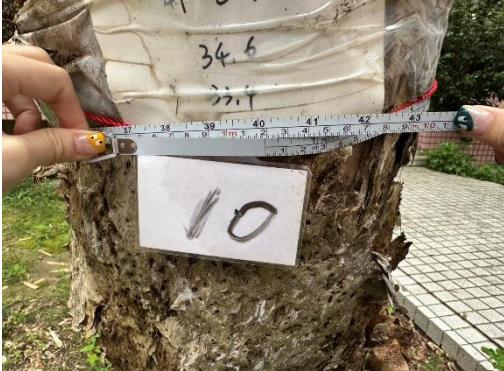
生長狀況描述	西松高中校園中庭內，主幹受損、基部腐朽形成空洞。					
填表日期	1141030	填表人	呂亞璇

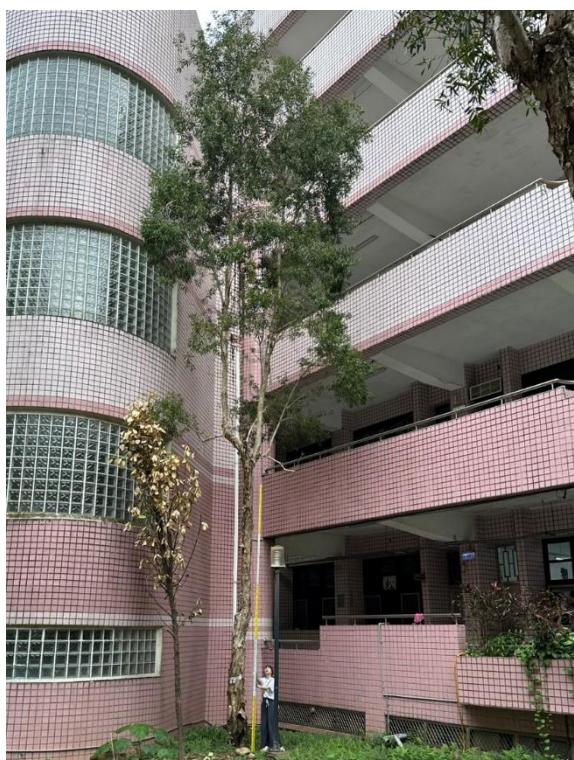
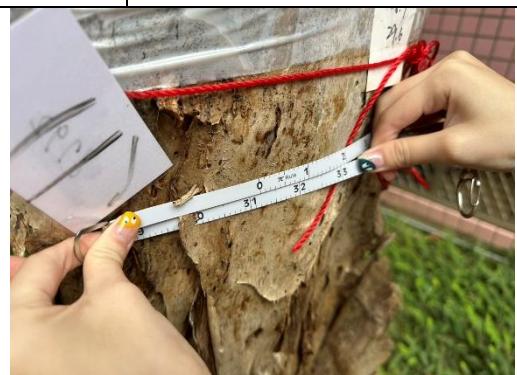
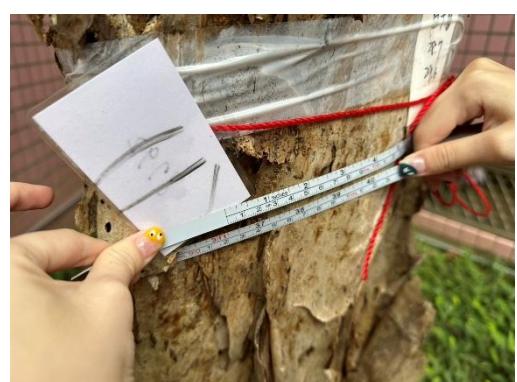
生長狀況描述	西松高中校園中庭內，主幹受損、基部腐朽形成空洞。							
填表日期	1141030	填表人	呂亞璇

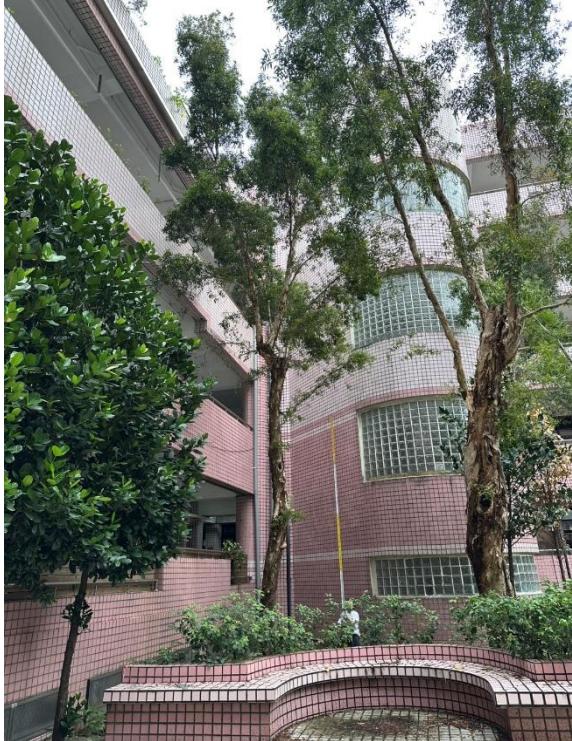
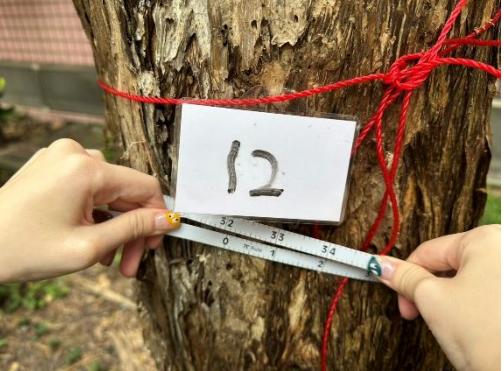
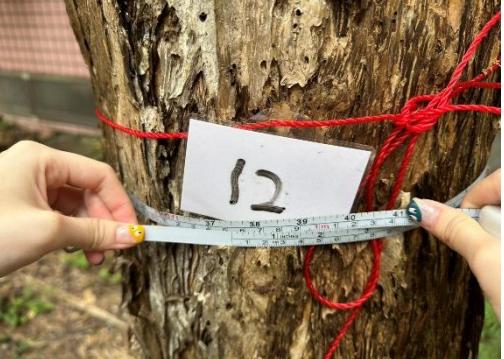
樹木編號	12		基 地 位 置

生長狀況 描述	西松高中校園中庭內，主幹、側枝、基部腐朽，白螞蟻道。					
填表日期	1141030	填表人	呂亞璇

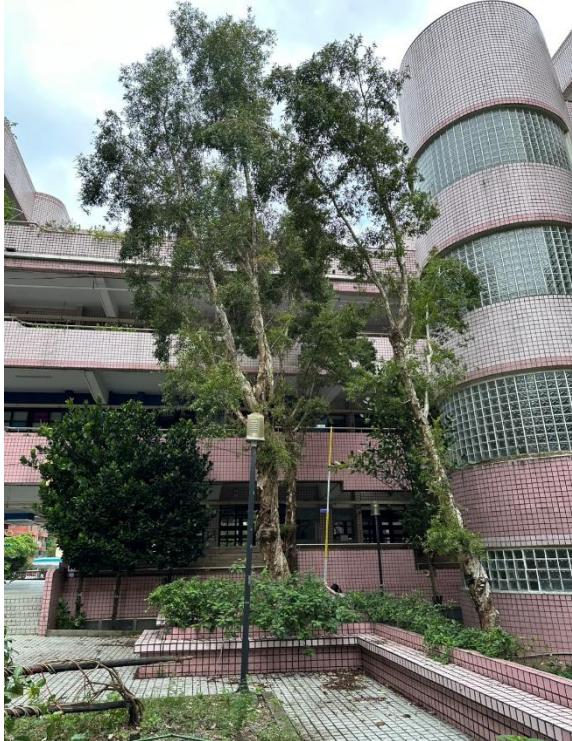
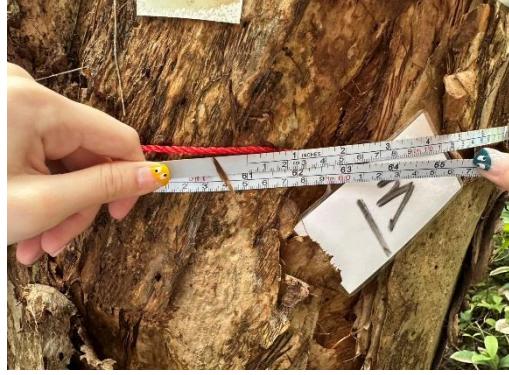
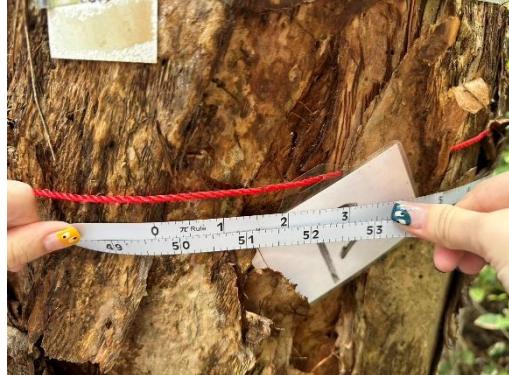
樹木編號	13		基 地 位 置

生長狀況 描述	西松高中校園中庭內，主幹、側枝、基部腐朽，白螞蟻道。					
填表日期		填表人

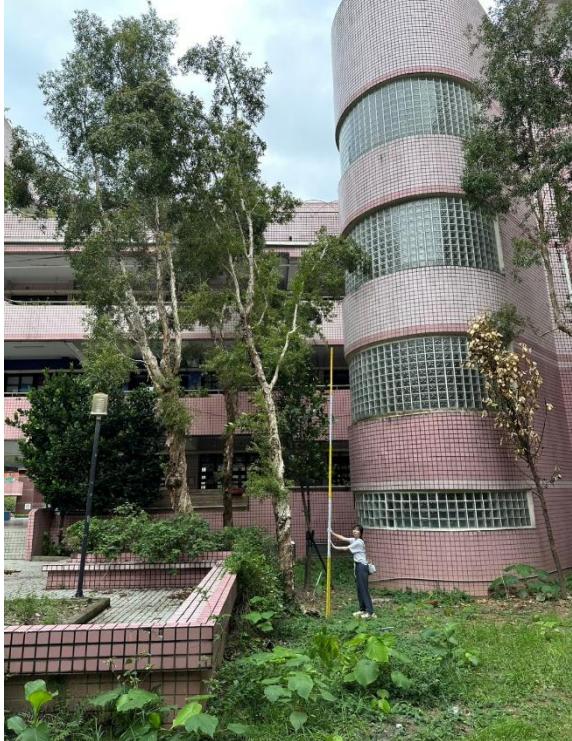
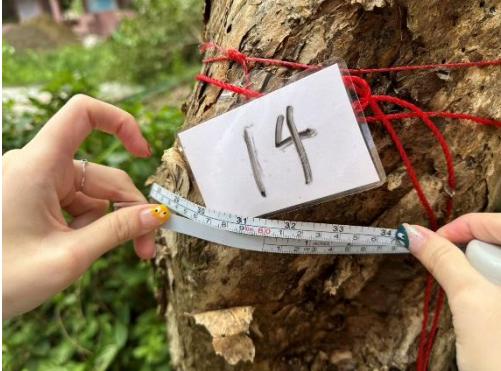
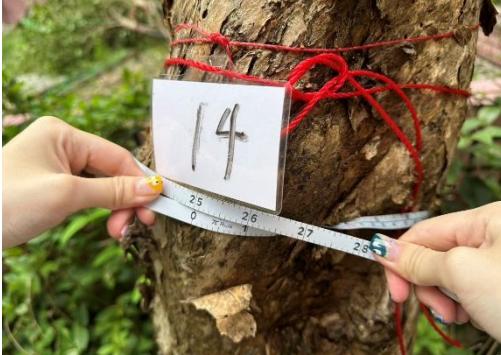
樹木編號	14		基 地 位 置

生長狀況 描述	西松高中校園中庭內，主幹樹體傾斜損傷及腐朽。						
填表日期		填表人
