臺北市立西松高級中學  
校園中庭(雅苑、賦園)鋪面改善工程

樹木移除計畫書

申 請 單 位：臺北市立西松高級中學

中 華 民 國 114 年 04 月

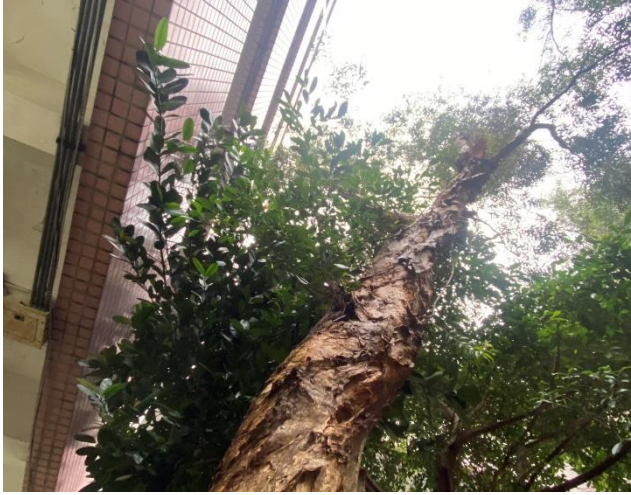
編號 20 白千層

榕樹寄生

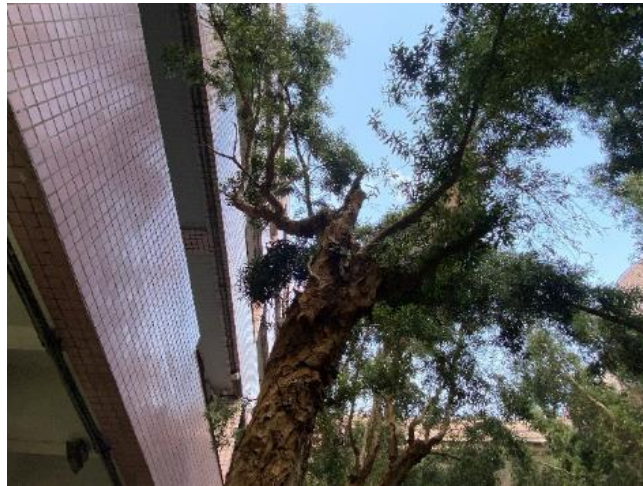
編號 23 白千層

主幹截頂腐朽

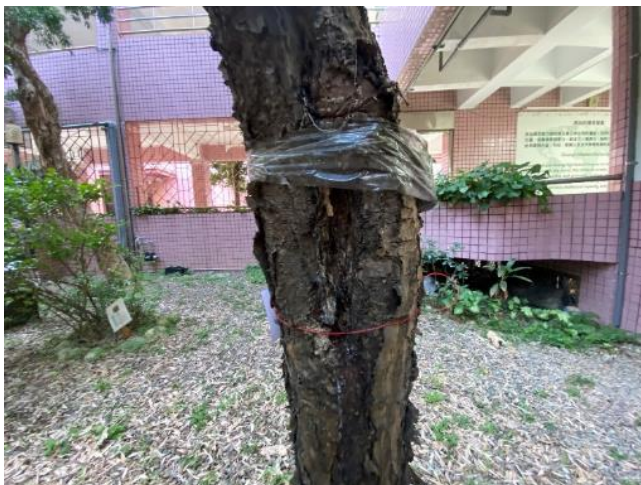
編號 26 小葉南洋杉

主幹傷口腐朽夾皮

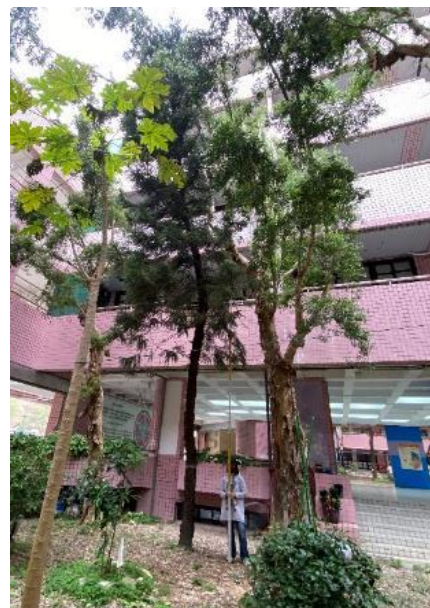
生長過於密集

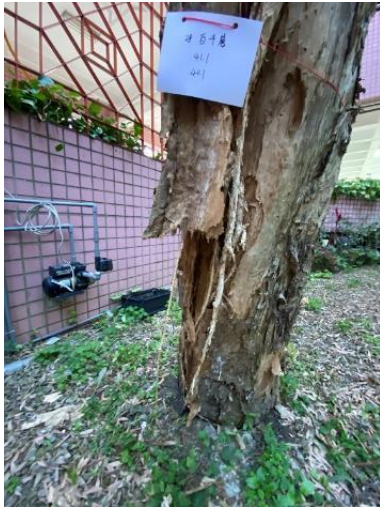
編號 28 白千層

樹體傾斜

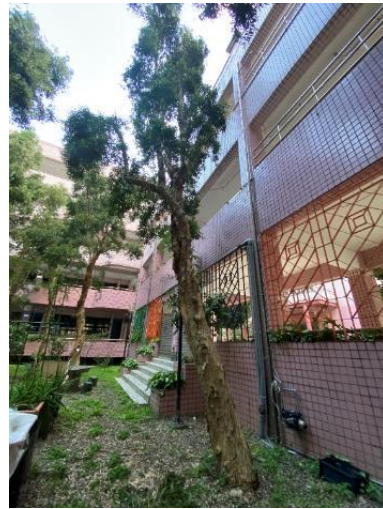
氣根纏繞

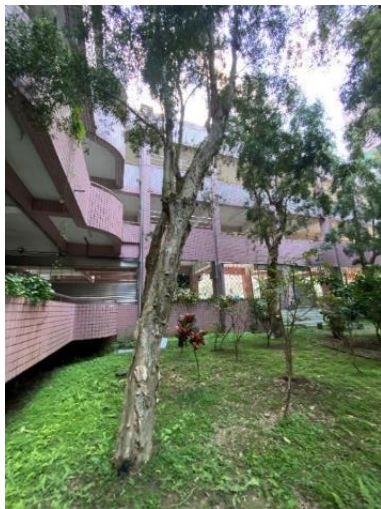
編號 31 白千層

樹體傾斜

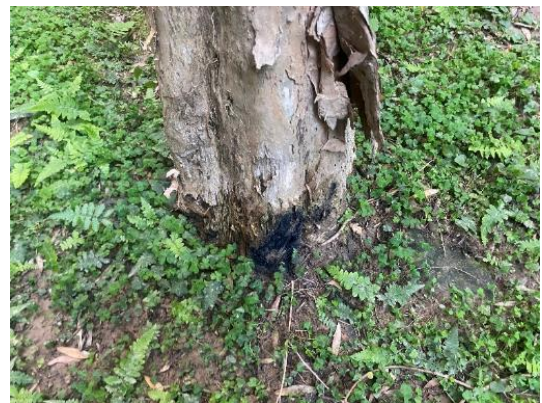
基部腐朽

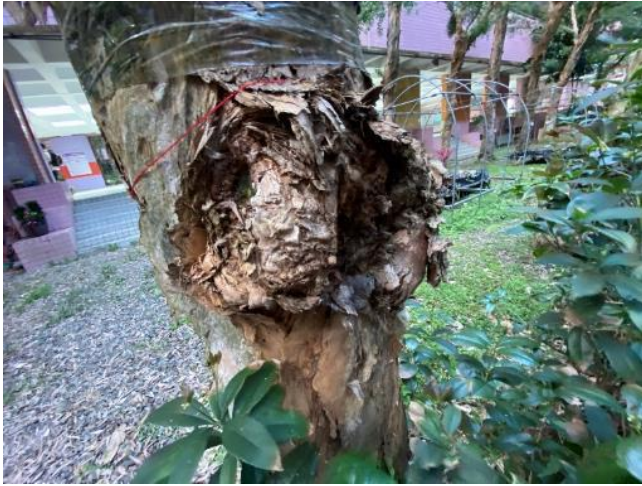
編號 36 白千層

傷口未癒合及腐朽

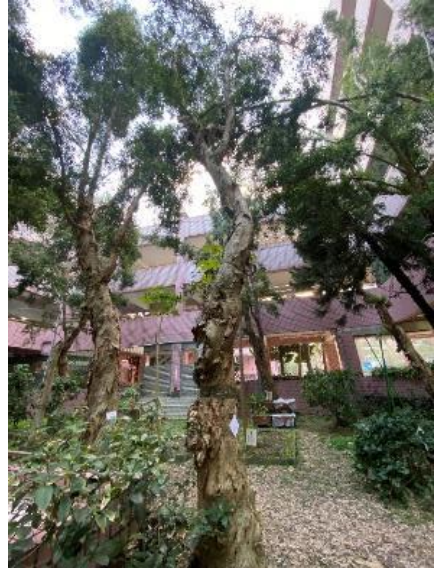
樹體傾斜

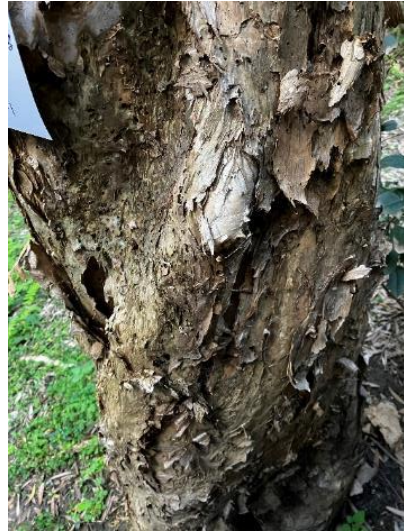
氣根纏繞

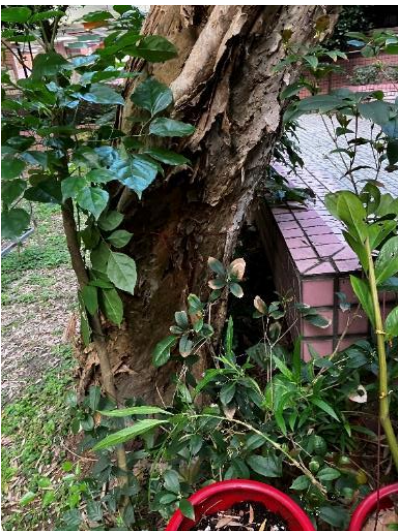
編號 39 白千層

主幹腐朽

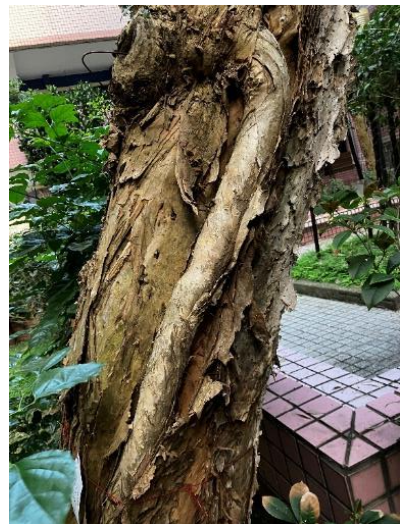
氣根纏繞

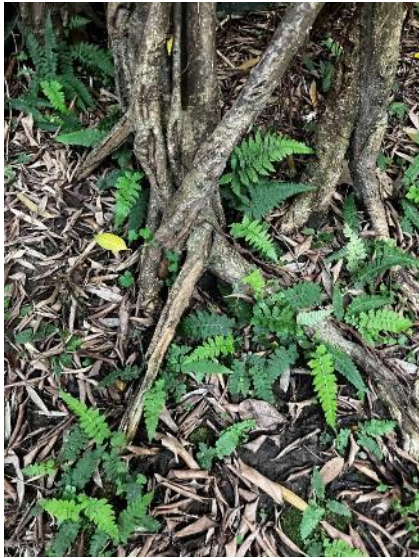
編號 42 榕樹

根系受損

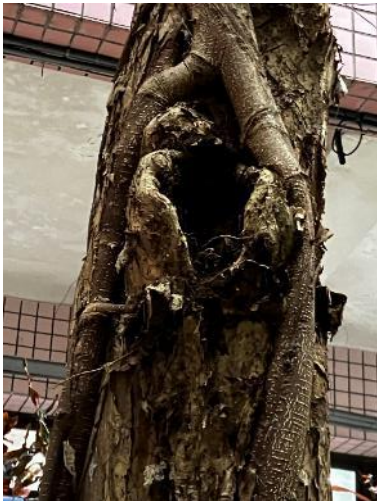
編號 43 白千層

主幹腐朽、樹洞

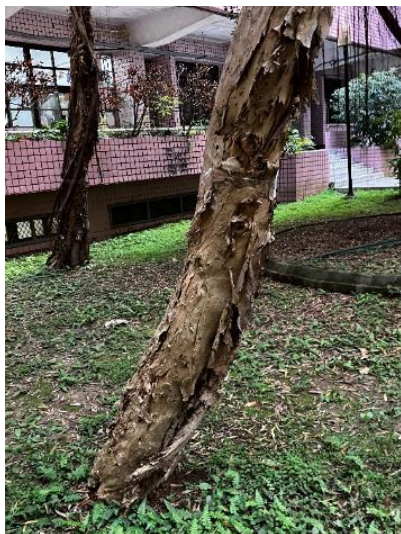
編號 45 白千層

主幹傾斜

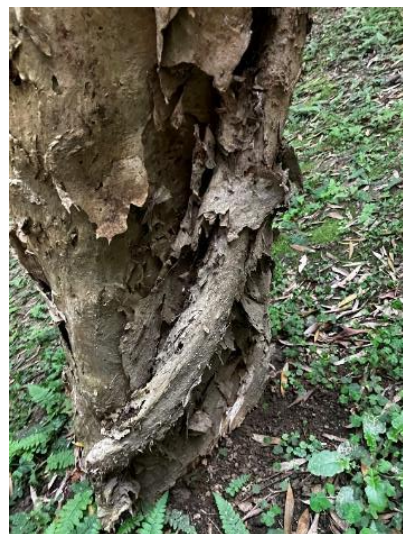
氣根纏繞

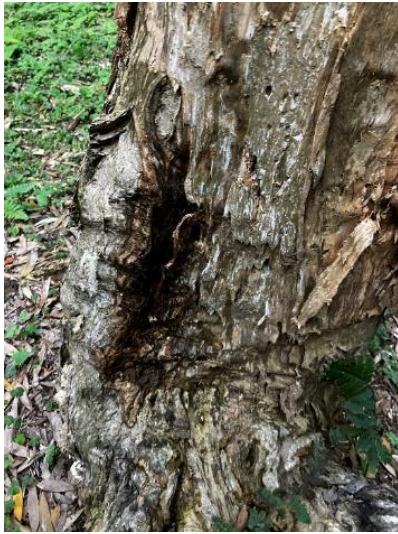
編號 50 白千層

主幹受損腐朽

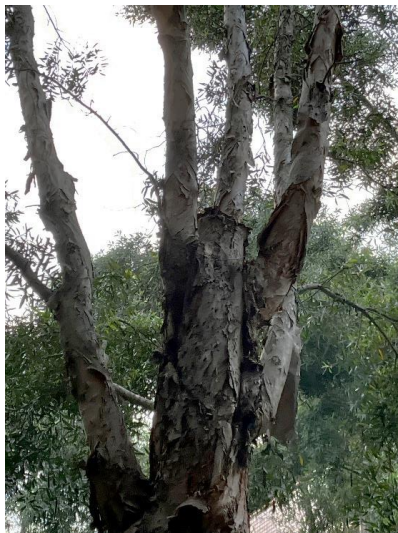
主枝夾皮

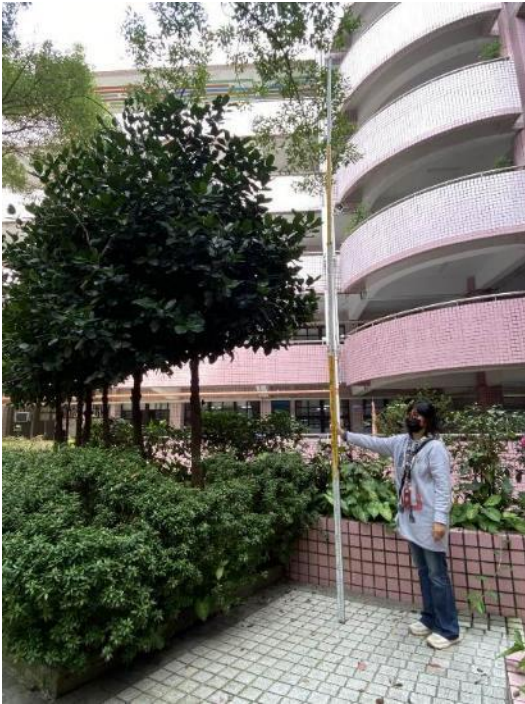
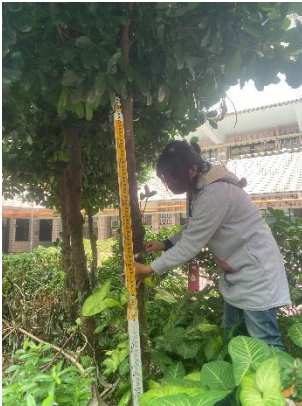
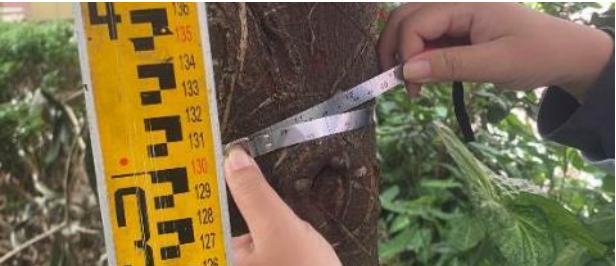
| 生長狀況描述 | 西松高中校園中庭內，主幹腐朽、生長位置過於密集。 | | | | | |

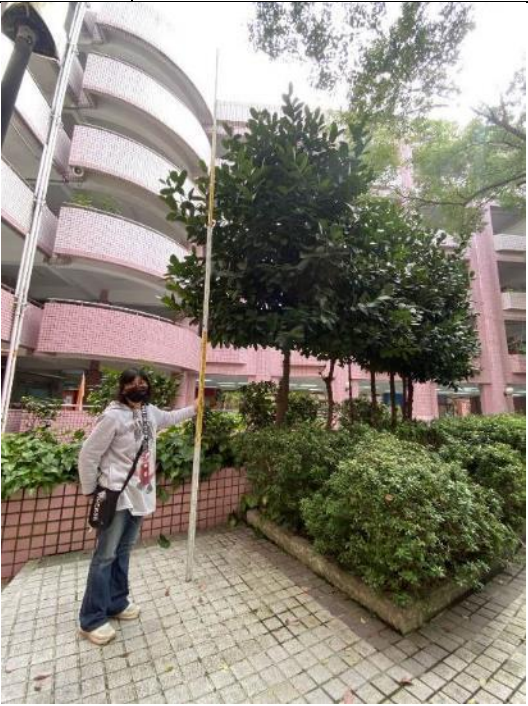
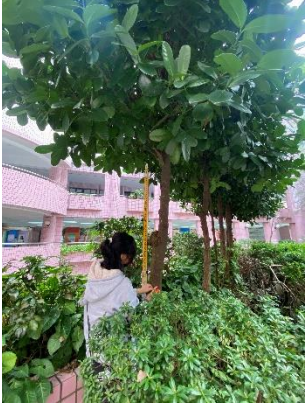
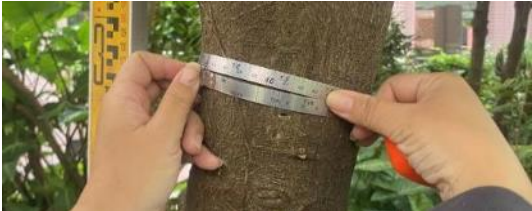
| 生長狀況描述 | 西松高中校園中庭內，主幹腐朽、生長位置過於密集。 | | | | |

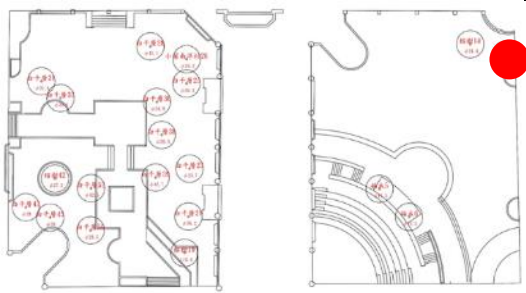
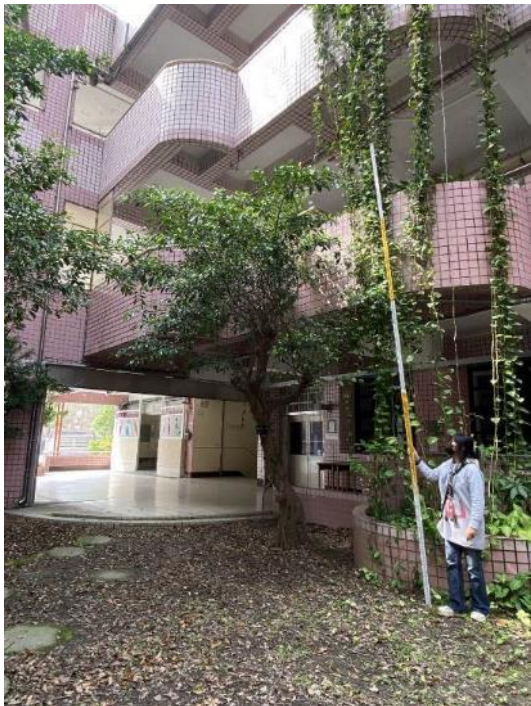
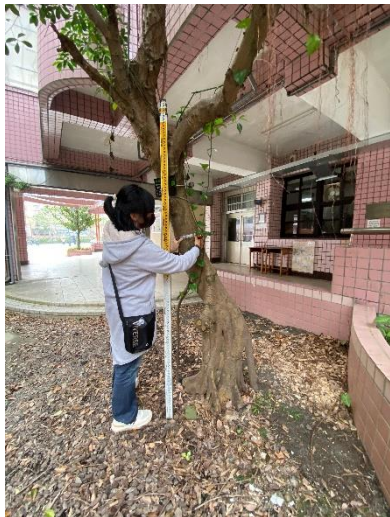
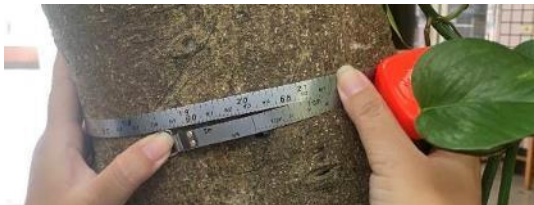
| 項次 | 編號 | 樹種 | 樹胸徑<br>(cm) | 樹胸圍<br>(cm) | 樹高<br>(m) | 冠寬<br>(m) | 是否達「臺北市樹木保護自治條例」之認定標準 | 處理方式 | 備註 |
|---|---|---|---|---|---|---|---|---|---|
| 3 | 12 | 榕樹 | 20.0 | 62.8 | 4.5 | 3 | 否 | 移除 | 氣根、修剪傷口腐朽、主幹破損 |

| 生長狀況描述 | 西松高中校園中庭內，主幹、側枝、基部腐朽，樹根破損及樹體結構不良。 | | | | |

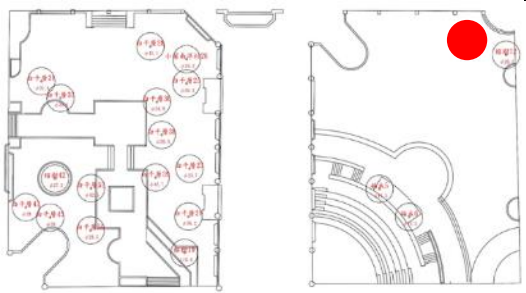
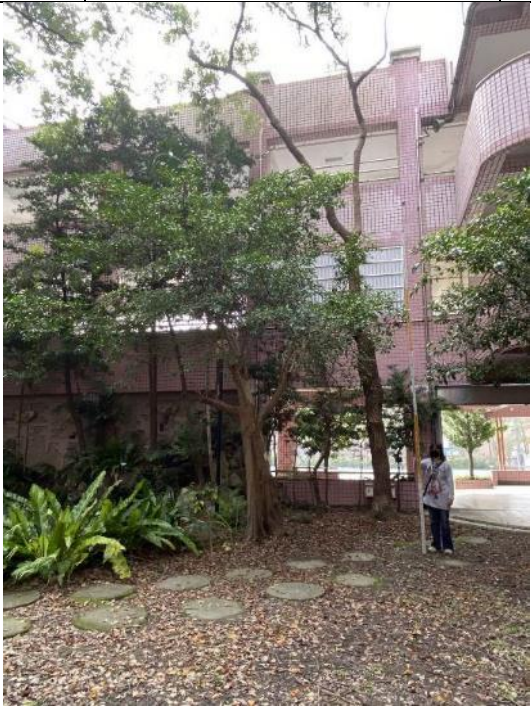
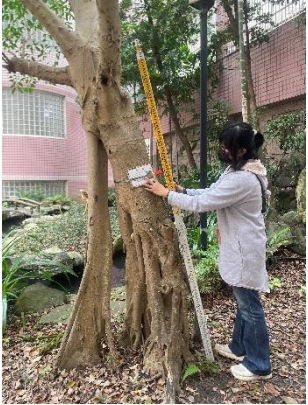
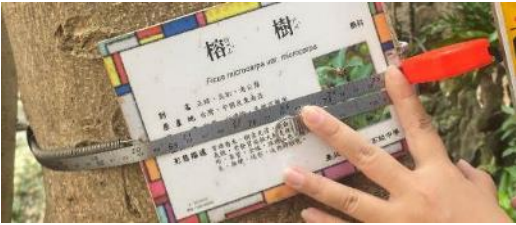
| 項次 | 編號 | 樹種 | 樹胸徑<br>(cm) | 樹胸圍<br>(cm) | 樹高<br>(m) | 冠寬<br>(m) | 是否達「臺北市樹木保護自治條例」之認定標準 | 處理方式 | 備註 |
|---|---|---|---|---|---|---|---|---|---|
| 4 | 14 | 榕樹 | 24.4 | 76.6 | 7.5 | 6 | 否 | 移除 | 基部腐朽、修剪傷口未癒合、主幹破損 |

| 生長狀況描述 | 西松高中校園中庭內，基部腐朽、修剪傷口未癒合形成樹洞、主幹破損。 | | | | |

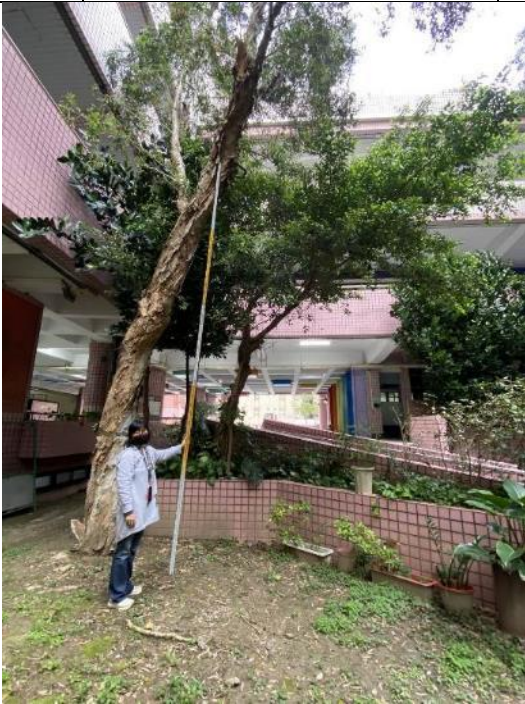
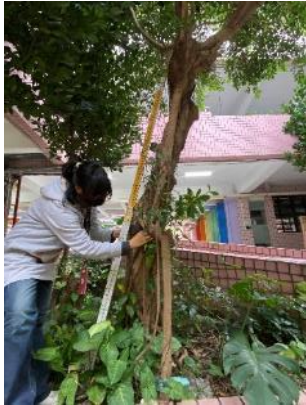
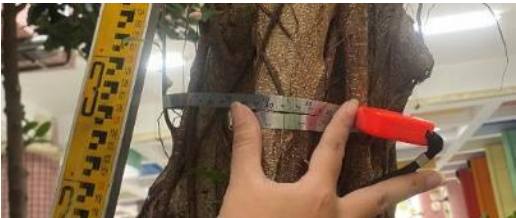
| 生長狀況描述 | 西松高中校園中庭內，樹冠傾斜及傷口腐朽。 | | | | |

| 許○○委員 | | 頁碼 |
|---|---|---|
| 1. 有 1 株列為中度危急的榕樹依樹形判斷建議增列移除。 | 遵照辦理。已將編號 19 喬木納入移除。 | 6、9 |

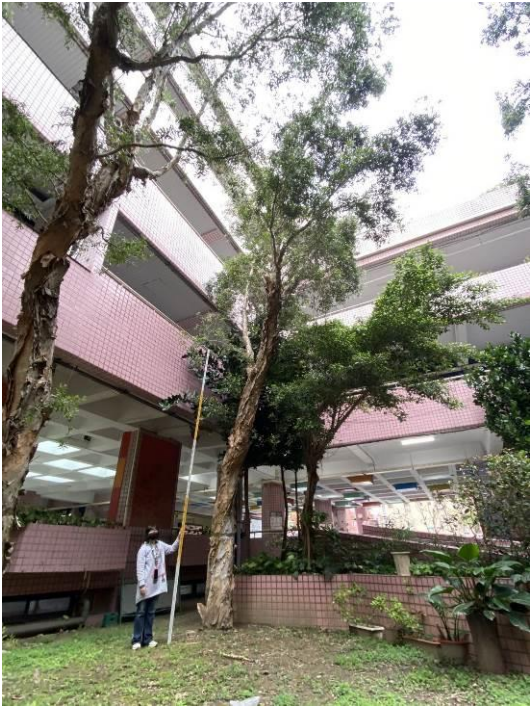
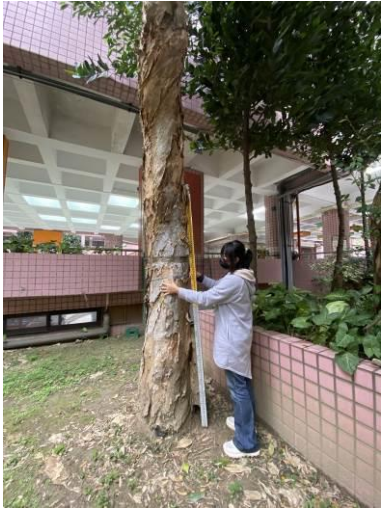
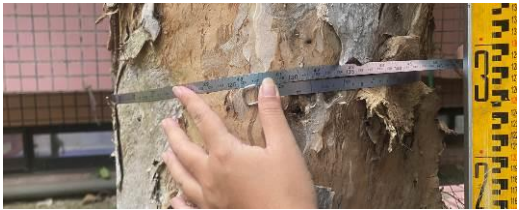
| 生長狀況描述 | 西松高中校園中庭內，樹木位於出入口阻礙動線，樹體傾斜、浮根及根系損傷。 | | | | |

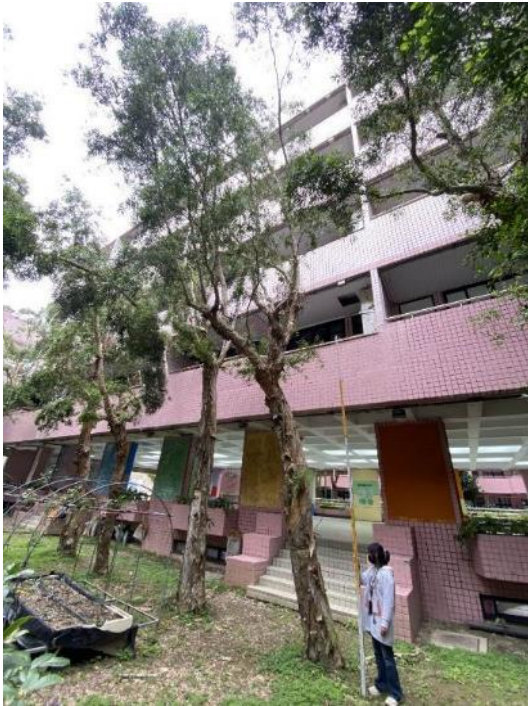
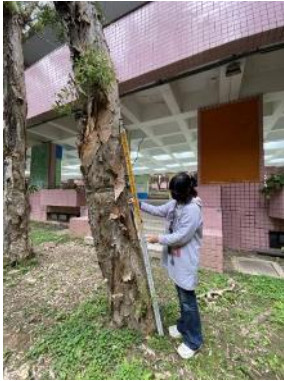
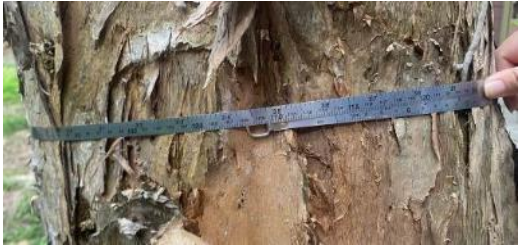
| 項次 | 編號 | 樹種 | 樹胸徑<br>(cm) | 樹胸圍<br>(cm) | 樹高<br>(m) | 冠寬<br>(m) | 是否達「臺北市樹木保護自治條例」之認定標準 | 處理方式 | 備註 |
|---|---|---|---|---|---|---|---|---|---|
| 7 | 21 | 白千層 | 36.2 | 113.7 | 9 | 4 | 否 | 移除 | 浮根、根系損傷 |

| 生長狀況描述 | 西松高中校園中庭內，樹木位於出入口阻礙動線，樹體傾斜、浮根及根系損傷。 | | | | |

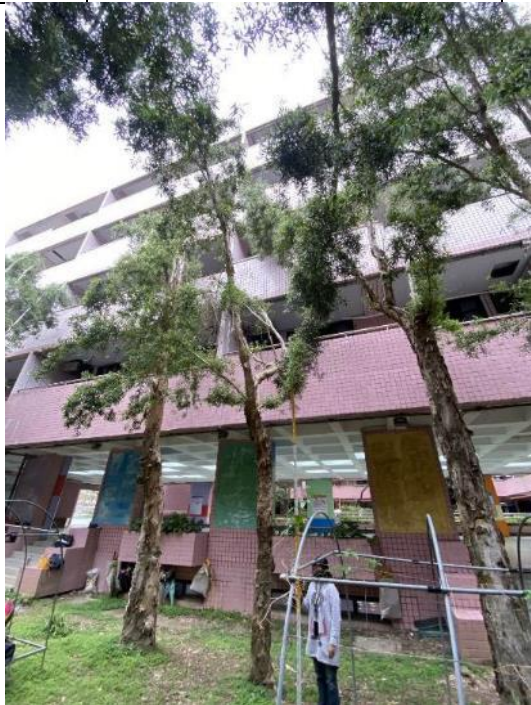
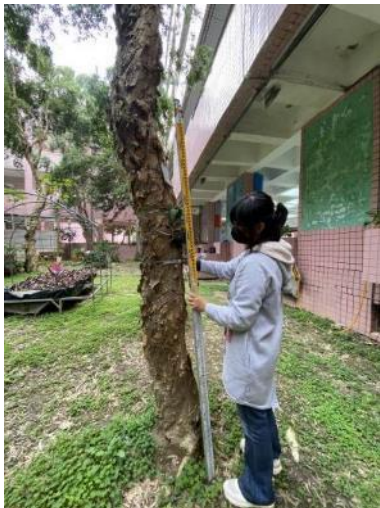
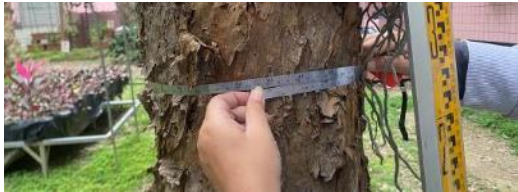
| 生長狀況描述 | 西松高中校園中庭內，主幹截頂腐朽。 | | | | | |

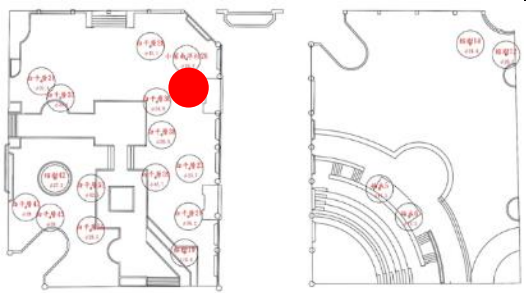
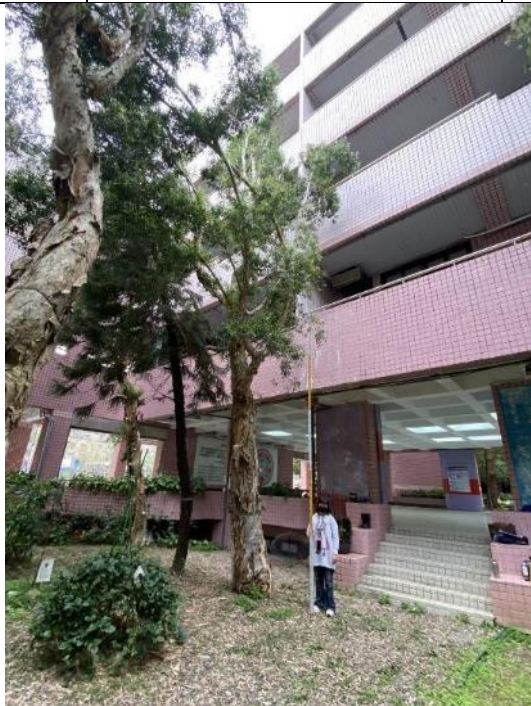
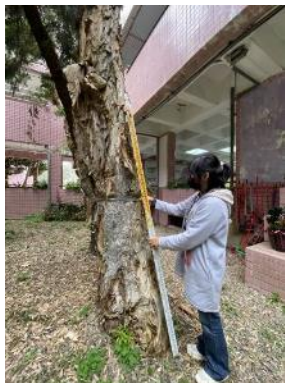
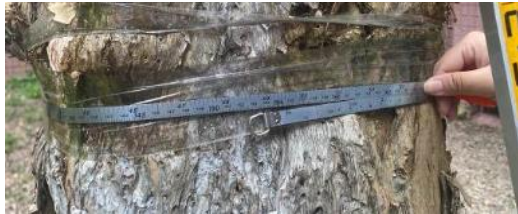
| 生長狀況描述 | 西松高中校園中庭內，主幹基部腐朽，主幹於4公尺處彎曲，樹體結構不良。 | | | | | |

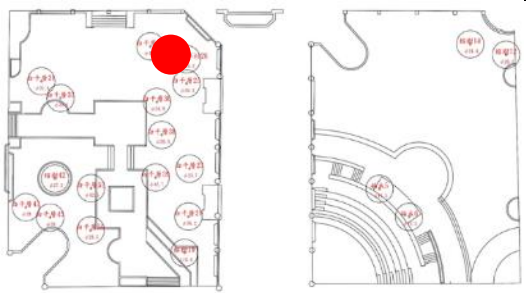
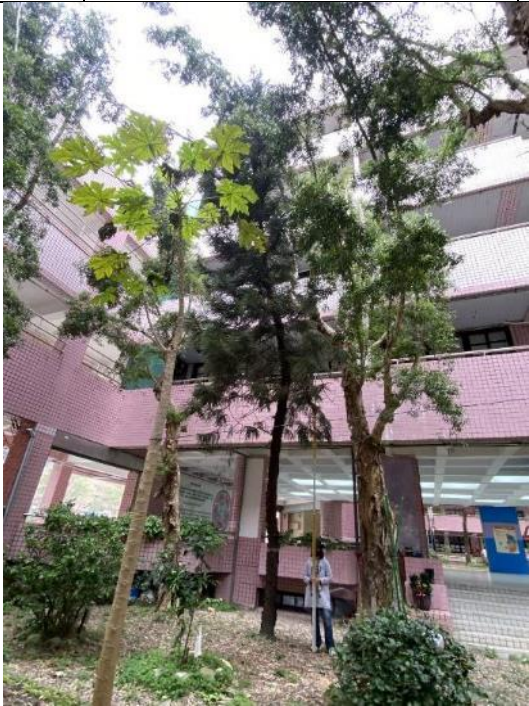
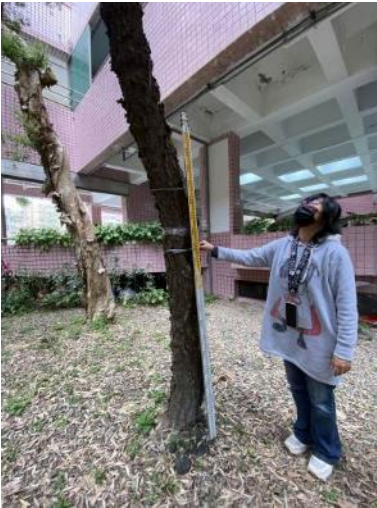
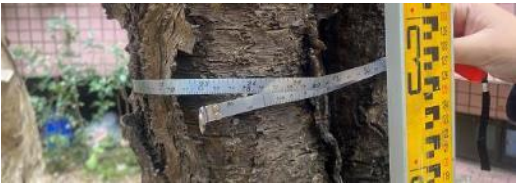
| 生長狀況描述 | 西松高中校園中庭內，主幹腐朽夾皮，生長過於密集。 | | | | | |

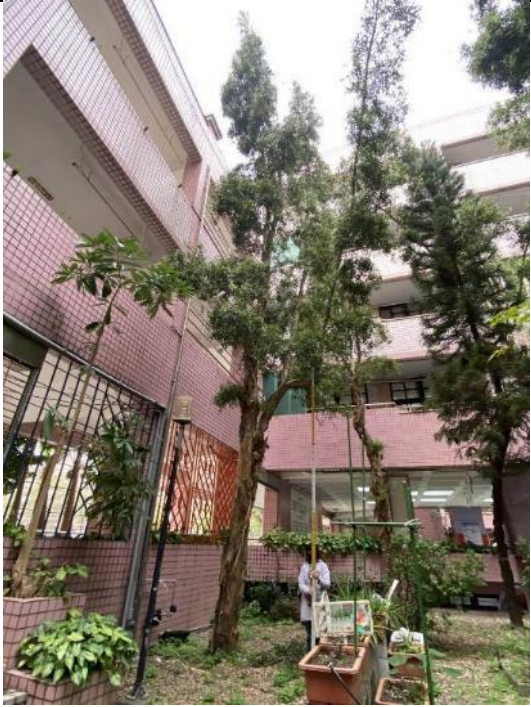
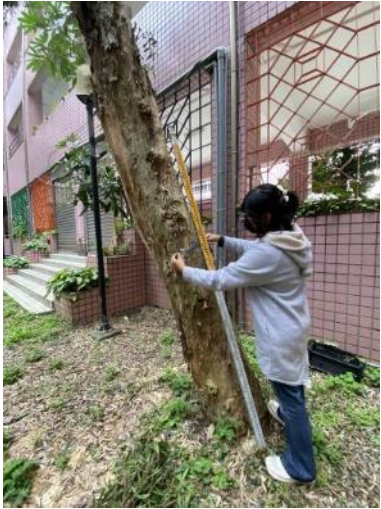
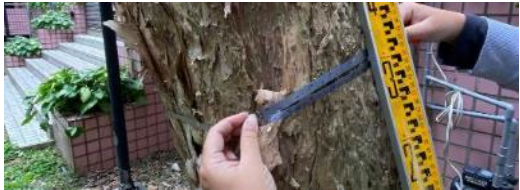
| 生長狀況描述 | 西松高中校園中庭內，樹體傾斜及氣根纏繞。 | | | | |

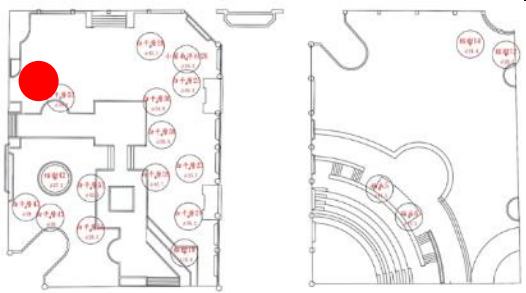
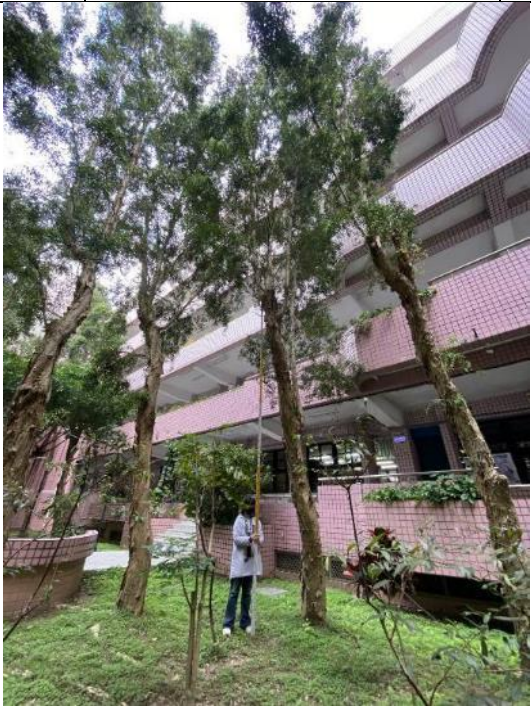
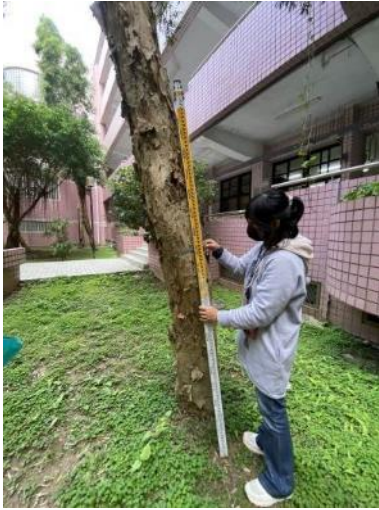
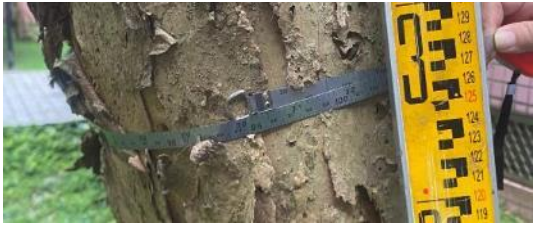
| 生長狀況描述 | 西松高中校園中庭內，主幹基部腐朽，樹體傾斜。 | | | | |

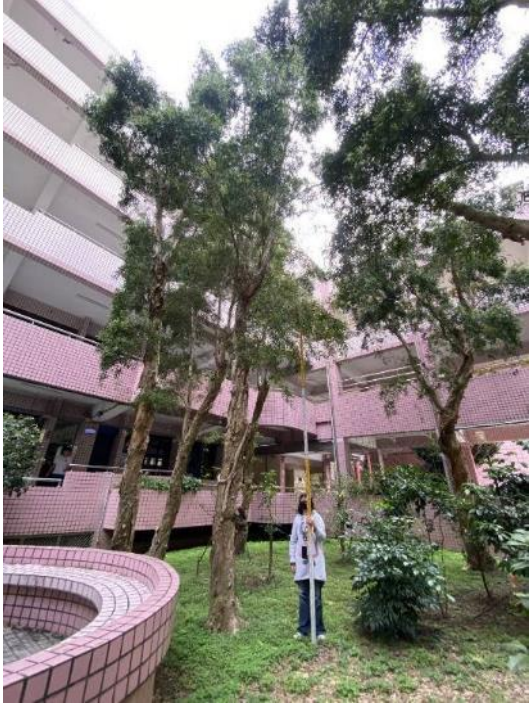
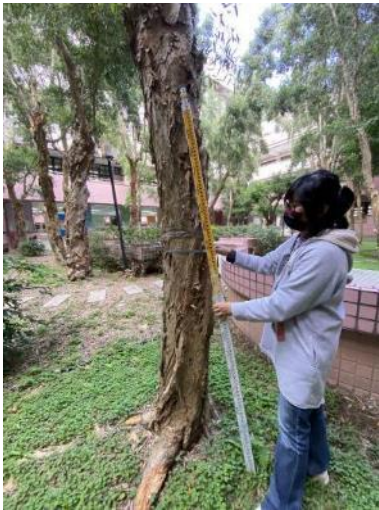
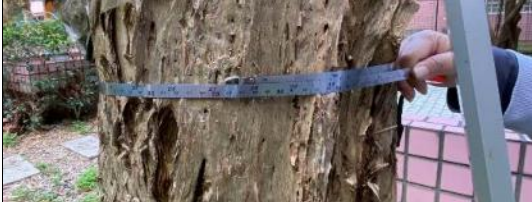
| 生長狀況描述 | 西松高中校園中庭內，根系受損及主幹腐朽形成樹洞。 | | | | |

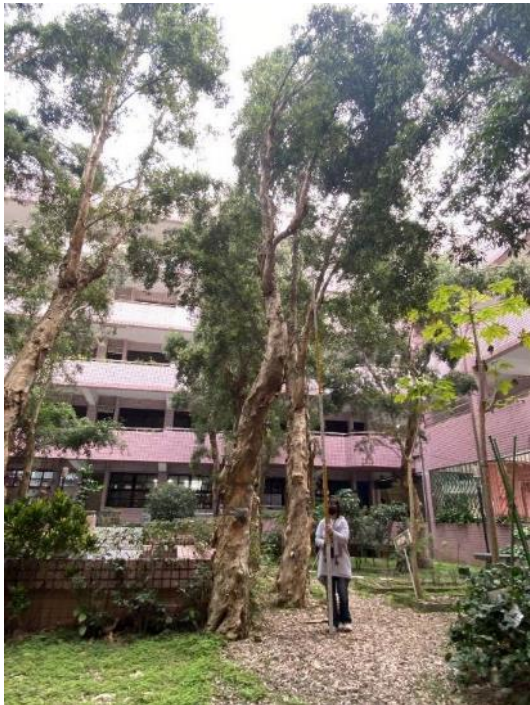
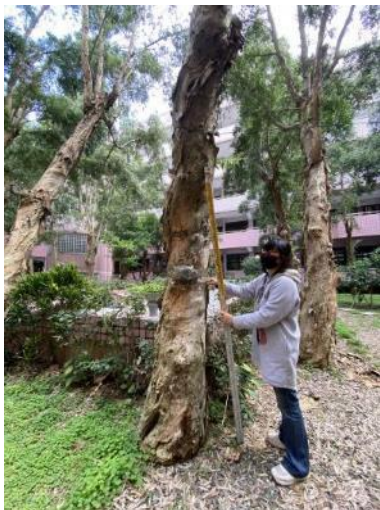
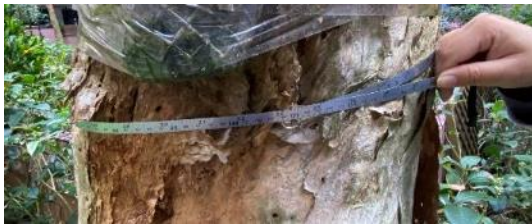
| 生長狀況描述 | 西松高中校園中庭內，主幹樹體傾斜損傷及腐朽。 | | | | |

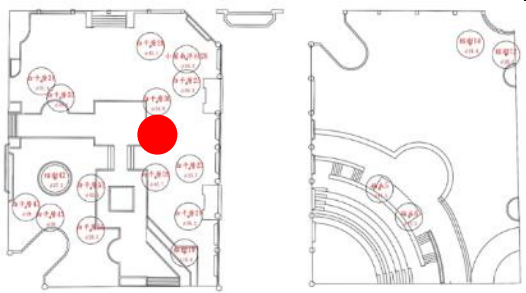
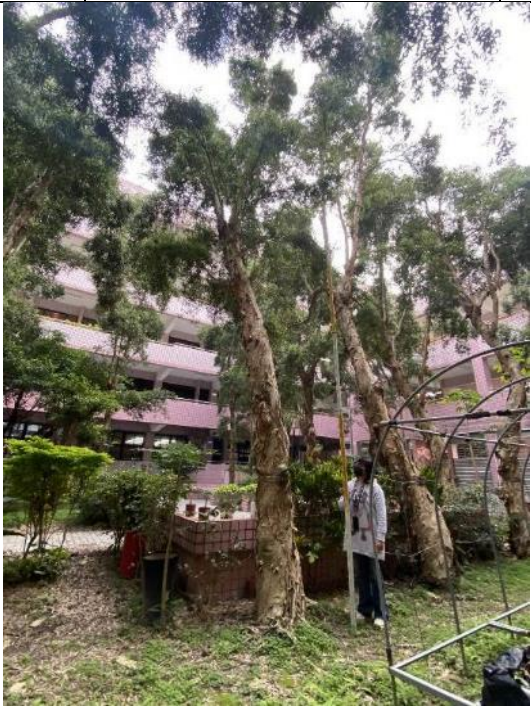
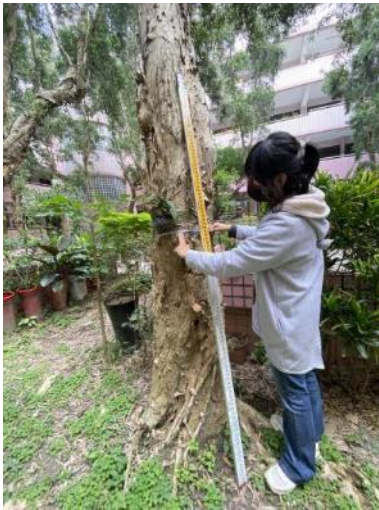
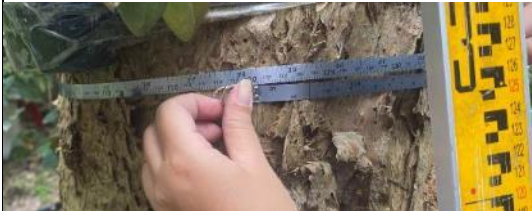
| 生長狀況描述 | 西松高中校園中庭內，樹體傾斜，氣根纏繞，浮根及根系損傷、。 | | | | |

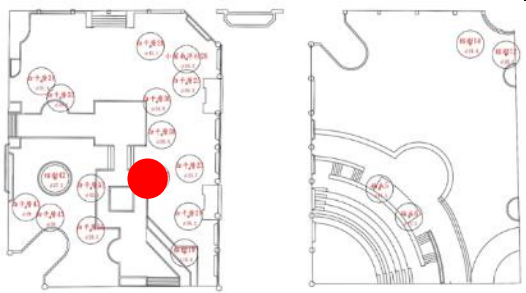
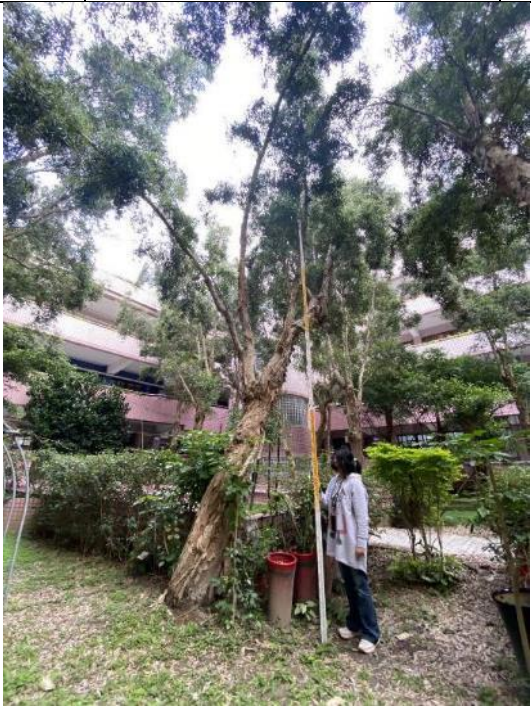
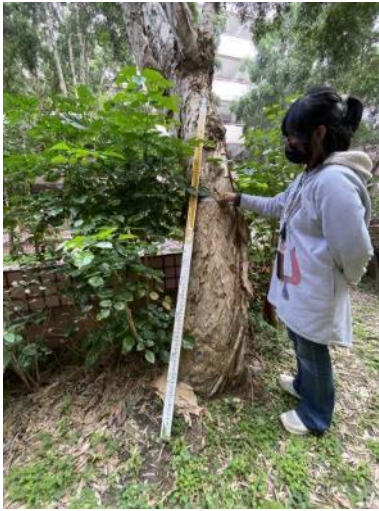
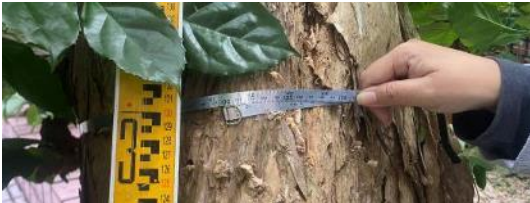
| 生長狀況描述 | 西松高中校園中庭內，主幹腐朽及氣根纏繞。 | | | | |

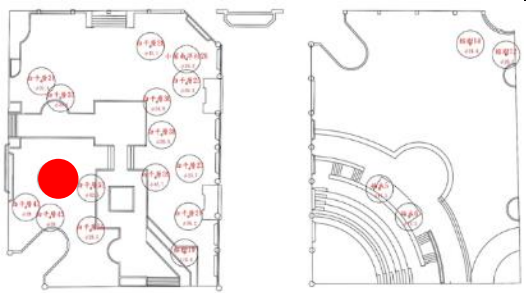
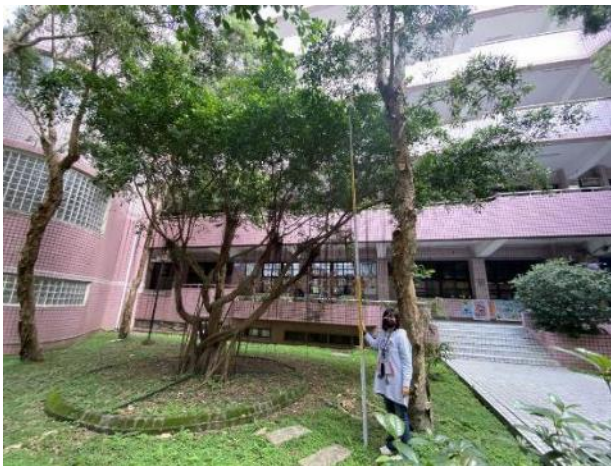
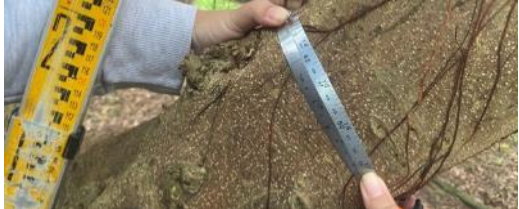
| 生長狀況描述 | 西松高中校園中庭內，根系受損、樹皮缺損。 | | | | |

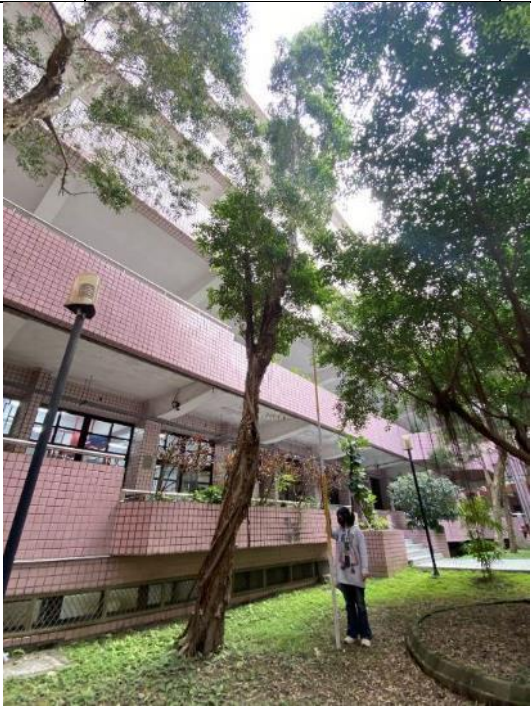
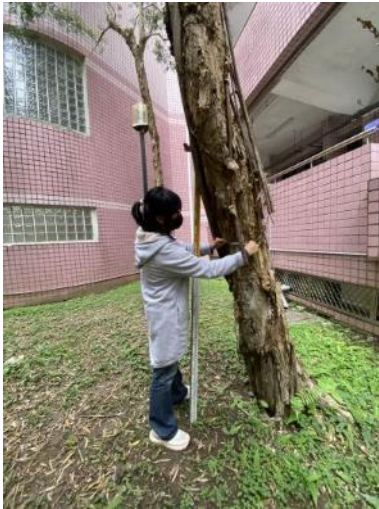
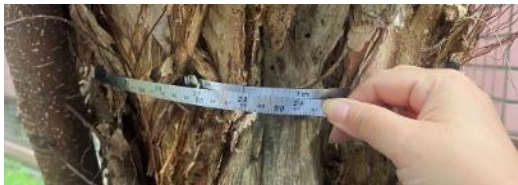
| 生長狀況描述 | 西松高中校園中庭內，榕樹寄生、主幹、基部腐朽形成空洞。 | | | | |

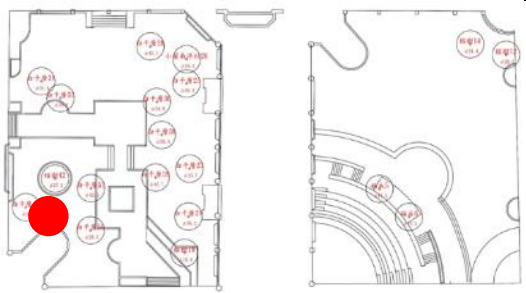
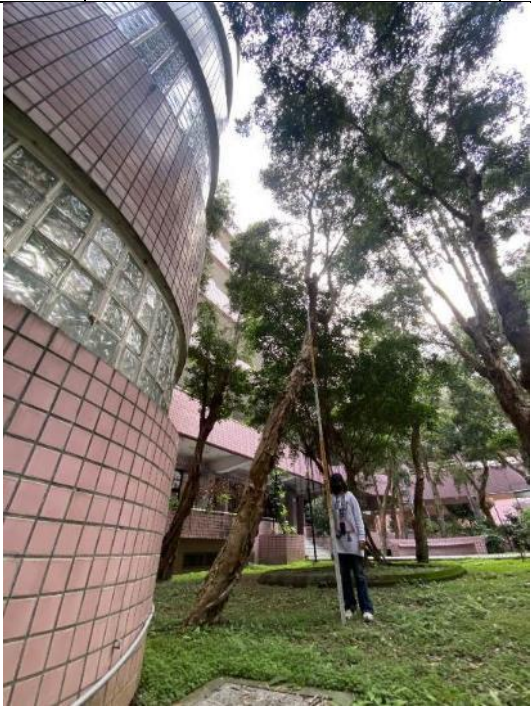
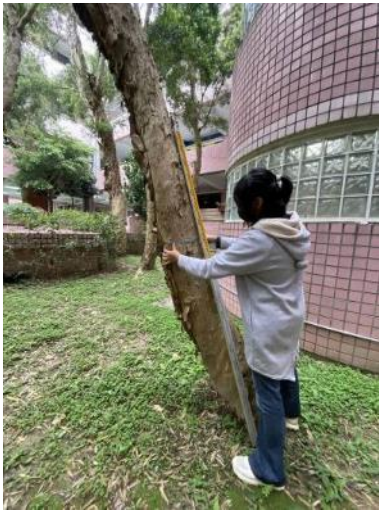
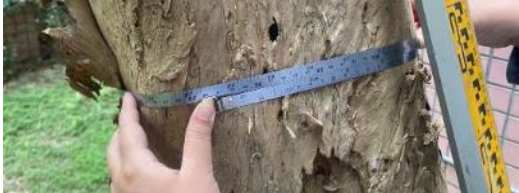
| 生長狀況描述 | 西松高中校園中庭內，樹體傾斜、氣根纏繞。 | | | | |

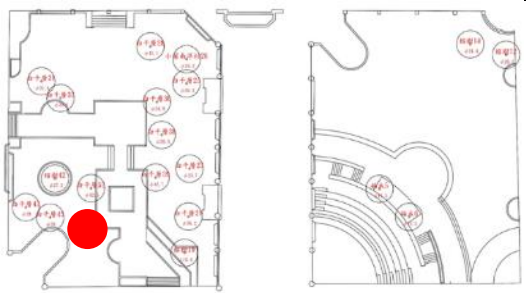
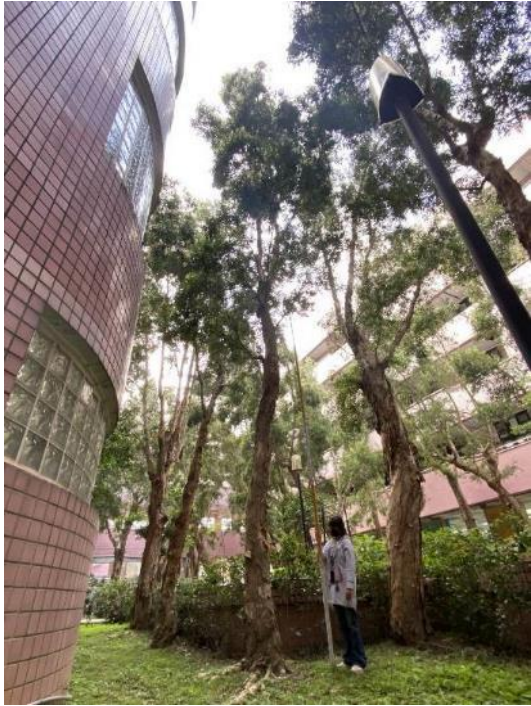
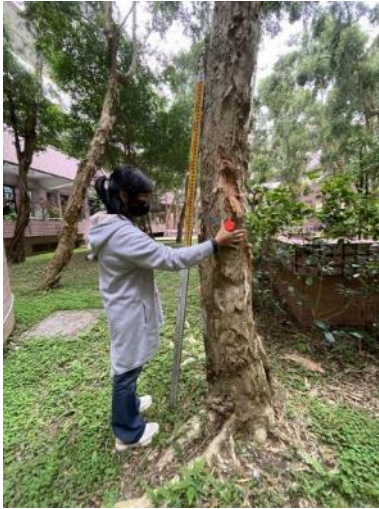
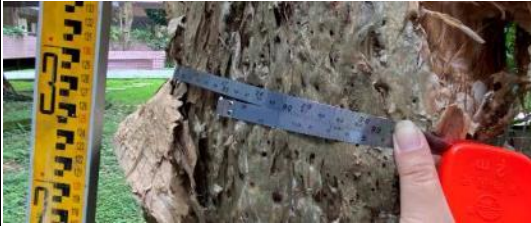
| 生長狀況描述 | 西松高中校園中庭內，主幹受損、基部腐朽、浮根。 | | | | |

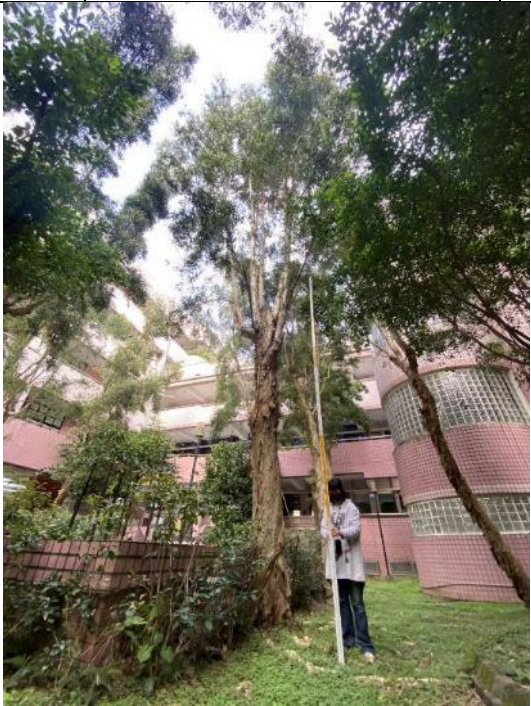
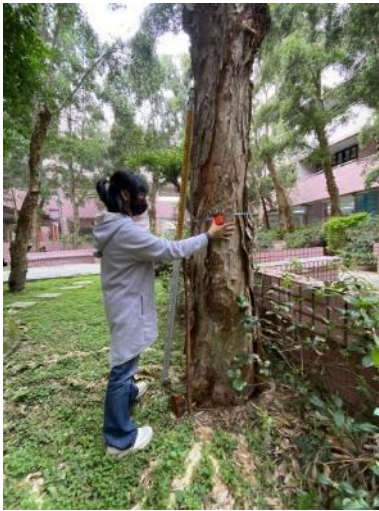
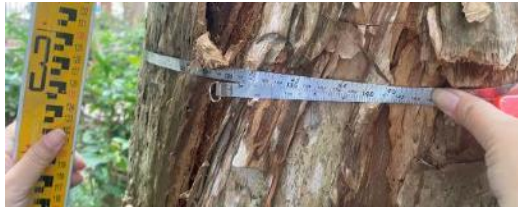
| 生長狀況描述 | 西松高中校園中庭內，浮根、根系損傷及氣根纏繞。 | | | | |
